Bestandsanalyse Schulhaus Robersten, Rheinfelden

Dokumentation

05.02.2021

Backes Zarali Architekten GmbH
Untere Rebgass 22 | 4059 Basel
T +41 61 515 69 45
info@backesarali.ch | www.backesarali.ch

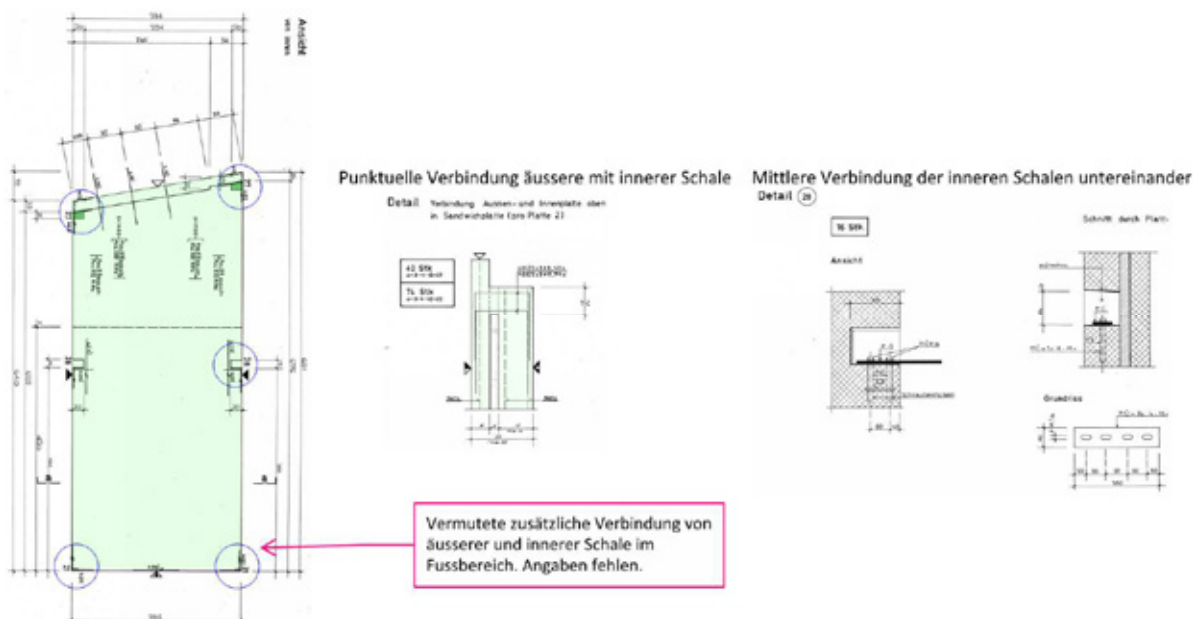
Abb. 1: Fassadenelement: Exemplarische Geometrie und Verbindungsdetails.

Die peripheren Sandwichelemente vereinen in sich die Funktionen Fassade, Dämmebene und Tragstruktur. Die innere Stahlbetonschale (tragende Wand) und äussere Stahlbetonschale (Fassadenelement) sind nur punktuell miteinander verbunden in Form von 2 bewehrten Betonnocken; wenige ganz hohe Elemente mit 4 bewehrten Betonnocken. Benachbarte innere Schalen sind punktuell miteinander verbunden, die äusseren Schalen nicht.

Unter Windsog wirkt die äussere Schale als punktuell gelagerte Platte. Die Rückverankerung erfolgt dabei via die Betonnocken und (vermutlich) eine nicht dokumentierte Zugverbindung im unteren Elementbereich. Unter Winddruck stützt das Betonelement sich auf der steiferen inneren Schale ab und wird nur moderat beansprucht. Die Tragsicherheit dieser beiden Tragwirkungen ist am untersuchten Sandwichelement genügend unter dem Vorbehalt, dass die erwähnte Zugverbindung existiert und funktionstüchtig ist.

- Die äussere Schale benötigt Zugverankerungen zusätzlich zu den beiden Verbindungsnocken am Elementkopf, mindestens im Fussbereich, um das Element gegen angreifenden Windsog oder im Erdbebenfall zurückzuverankern. Eine solche Verankerung ist nicht dokumentiert. Dieser Sachverhalt ist abzuklären, z.B. mit stichprobenhafter Sondierung im Fussbereich.

- Die Verbindungsnocken aus Beton am Elementkopf sind bewehrt. Der Bewehrungsstahl ist dadurch zumindest initial vor Korrosion geschützt. Mit den geringen verwendeten Bewehrungsüberdeckungen und die Karbonatisierung des Betons fällt dieser Korrosionsschutz mit zunehmender Lebensdauer weg. Die Funktionstüchtigkeit der Nocken ist jedoch essentiell für die Tragfähigkeit der Fassadenelemente, um ein Abstürzen frei hängender Elemente oder ein Umkippen bodenebener Elemente zu verhindern. Der Zustand der Nocken sollte daher zumindest stichprobenhaft ermittelt werden.

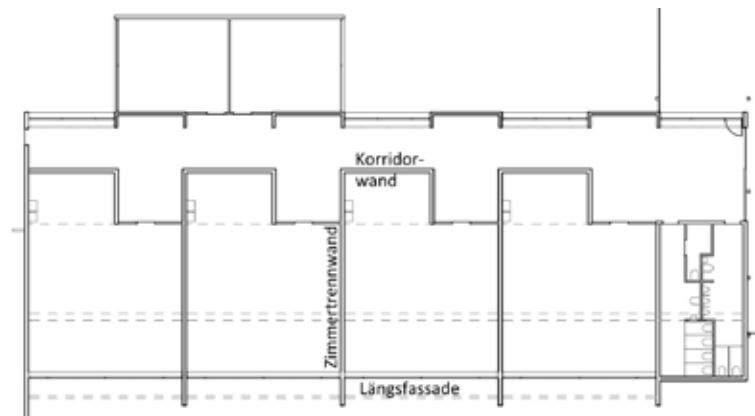
Abb. 4: Grundriss Trakt B zur Illustration der Wirkungsrichtung des Erdbebens.

Für die Stabilisierung heranziehbare Bauteile fehlen fast gänzlich: Die Dachträger sind nicht biegesteif an die Elementwände angeschlossen, monolithische Bauteilverbindungen fehlen, die Dachscheibe ist uneben und unterbrochen durch Fenster und Rinnen, die Scheibenkapazität des Porenleichtbetons ist zudem nicht bekannt. Das einzige für die Stabilisierung in dieser Richtung geeignete Wandelement pro Zimmereinheit (=die Korridorinnenwand) steht exzentrisch im Grundriss und ist mit einem oberliegenden Fensterband von der für seine Aktivierung erforderlichen Dachscheibe getrennt. Unter Berücksichtigung der wenigen dokumentierten Fugenverbindungsdetails lassen sich folgende Erfüllungsgrade ermitteln:

- Wandelement alleine gegen Überkippen: ca $r = 0.55$

- Dachscheibe und weitere Bauteile, Anschluss an das erwähnte Wandelement: ca $r \leq 0.21$

Erforderliche Massnahmen: Verstärkungsmassnahmen für jede Zimmereinheit. Alternativ möglich sind Sondierungen, in der Hoffnung, dass sich die nicht dokumentierten Verbindungen und Details für eine hinreichende Erdbebenstabilisierung als geeignet herausstellen.

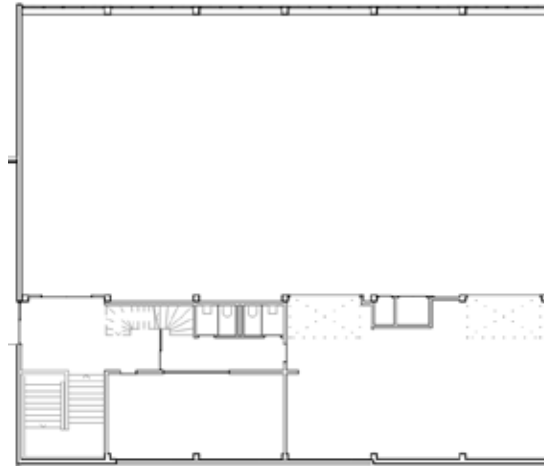
Abb. 5: Grundriss Turnhallentrakt zur Illustration der Wirkungsrichtung des Erdbebens.

Eine hinreichende Dachscheibe vorausgesetzt, vermögen die Turnhallenstirnwände aus Sandwichelementen, Erdbebenhorizontalkräfte abzutragen. Eine moderate Schubübertragung in den punkthaft verbundenen Stossfugen der Wandelemente wurde berücksichtigt. Resultierender Erfüllungsgrad: $r = 0.5$.

Als einziges potentiell stabilisierendes Bauteil kann die zentrale Längswand identifiziert werden. Im 1. OG ist diese eine massive Ortbetonscheibe. Allerdings steht sie im Erdgeschoss auf schlanken Stahlbetonstützen. Deren Tragkapazität ist beschränkt, Bewehrungsangaben fehlen dazu. Es kann von einem ungenügenden Erfüllungsgrad ausgegangen werden.

Erforderliche Massnahmen: Aufnahme des Stahlfachwerkes in der Dachebene und seines Anschlusses an die beiden Stirnwände, Nachweis auch dieses Bauteils für die Erdbebenbeanspruchung. Die Verhältnismässigkeit von Verbesserungsmassnahmen ist zu prüfen.

Erforderliche Massnahme: Verstärkungsmassnahme, z.B. erstellen einer Stahlbetonwandscheibe im EG unterhalb der Ortbetonscheibe. Alternativ: Aufnahme der Stützenbewehrung und weiterer Verbindungsdetails, Versuch eines erfolgreichen Erdbebennachweises mit diesen Angaben.

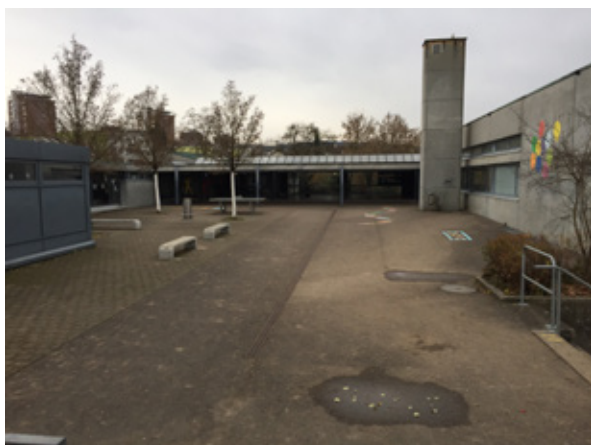
Der Asphaltbelag auf dem Pausenplatz zwischen Trakt D und dem Sportplatz ist in einem sehr schlechtem Zustand. Das gleiche gilt für den Vorbereich parallel zur Carl-Günthert-Strasse. Unter der Eingangstreppe werden die Fahrräder und Tretroller parkiert. Das passiert mangels ausreichender Stellmöglichkeiten ungeordnet.

Pausenplatz
