Bestandsanalyse Schulhaus Robersten, Rheinfelden

Planbeilage

Auftraggeber
Stadtverwaltung Rheinfelden
Liegenschaften
Rathaus / Marktgasse 16
4310 Rheinfelden

Datum
05.02.2021

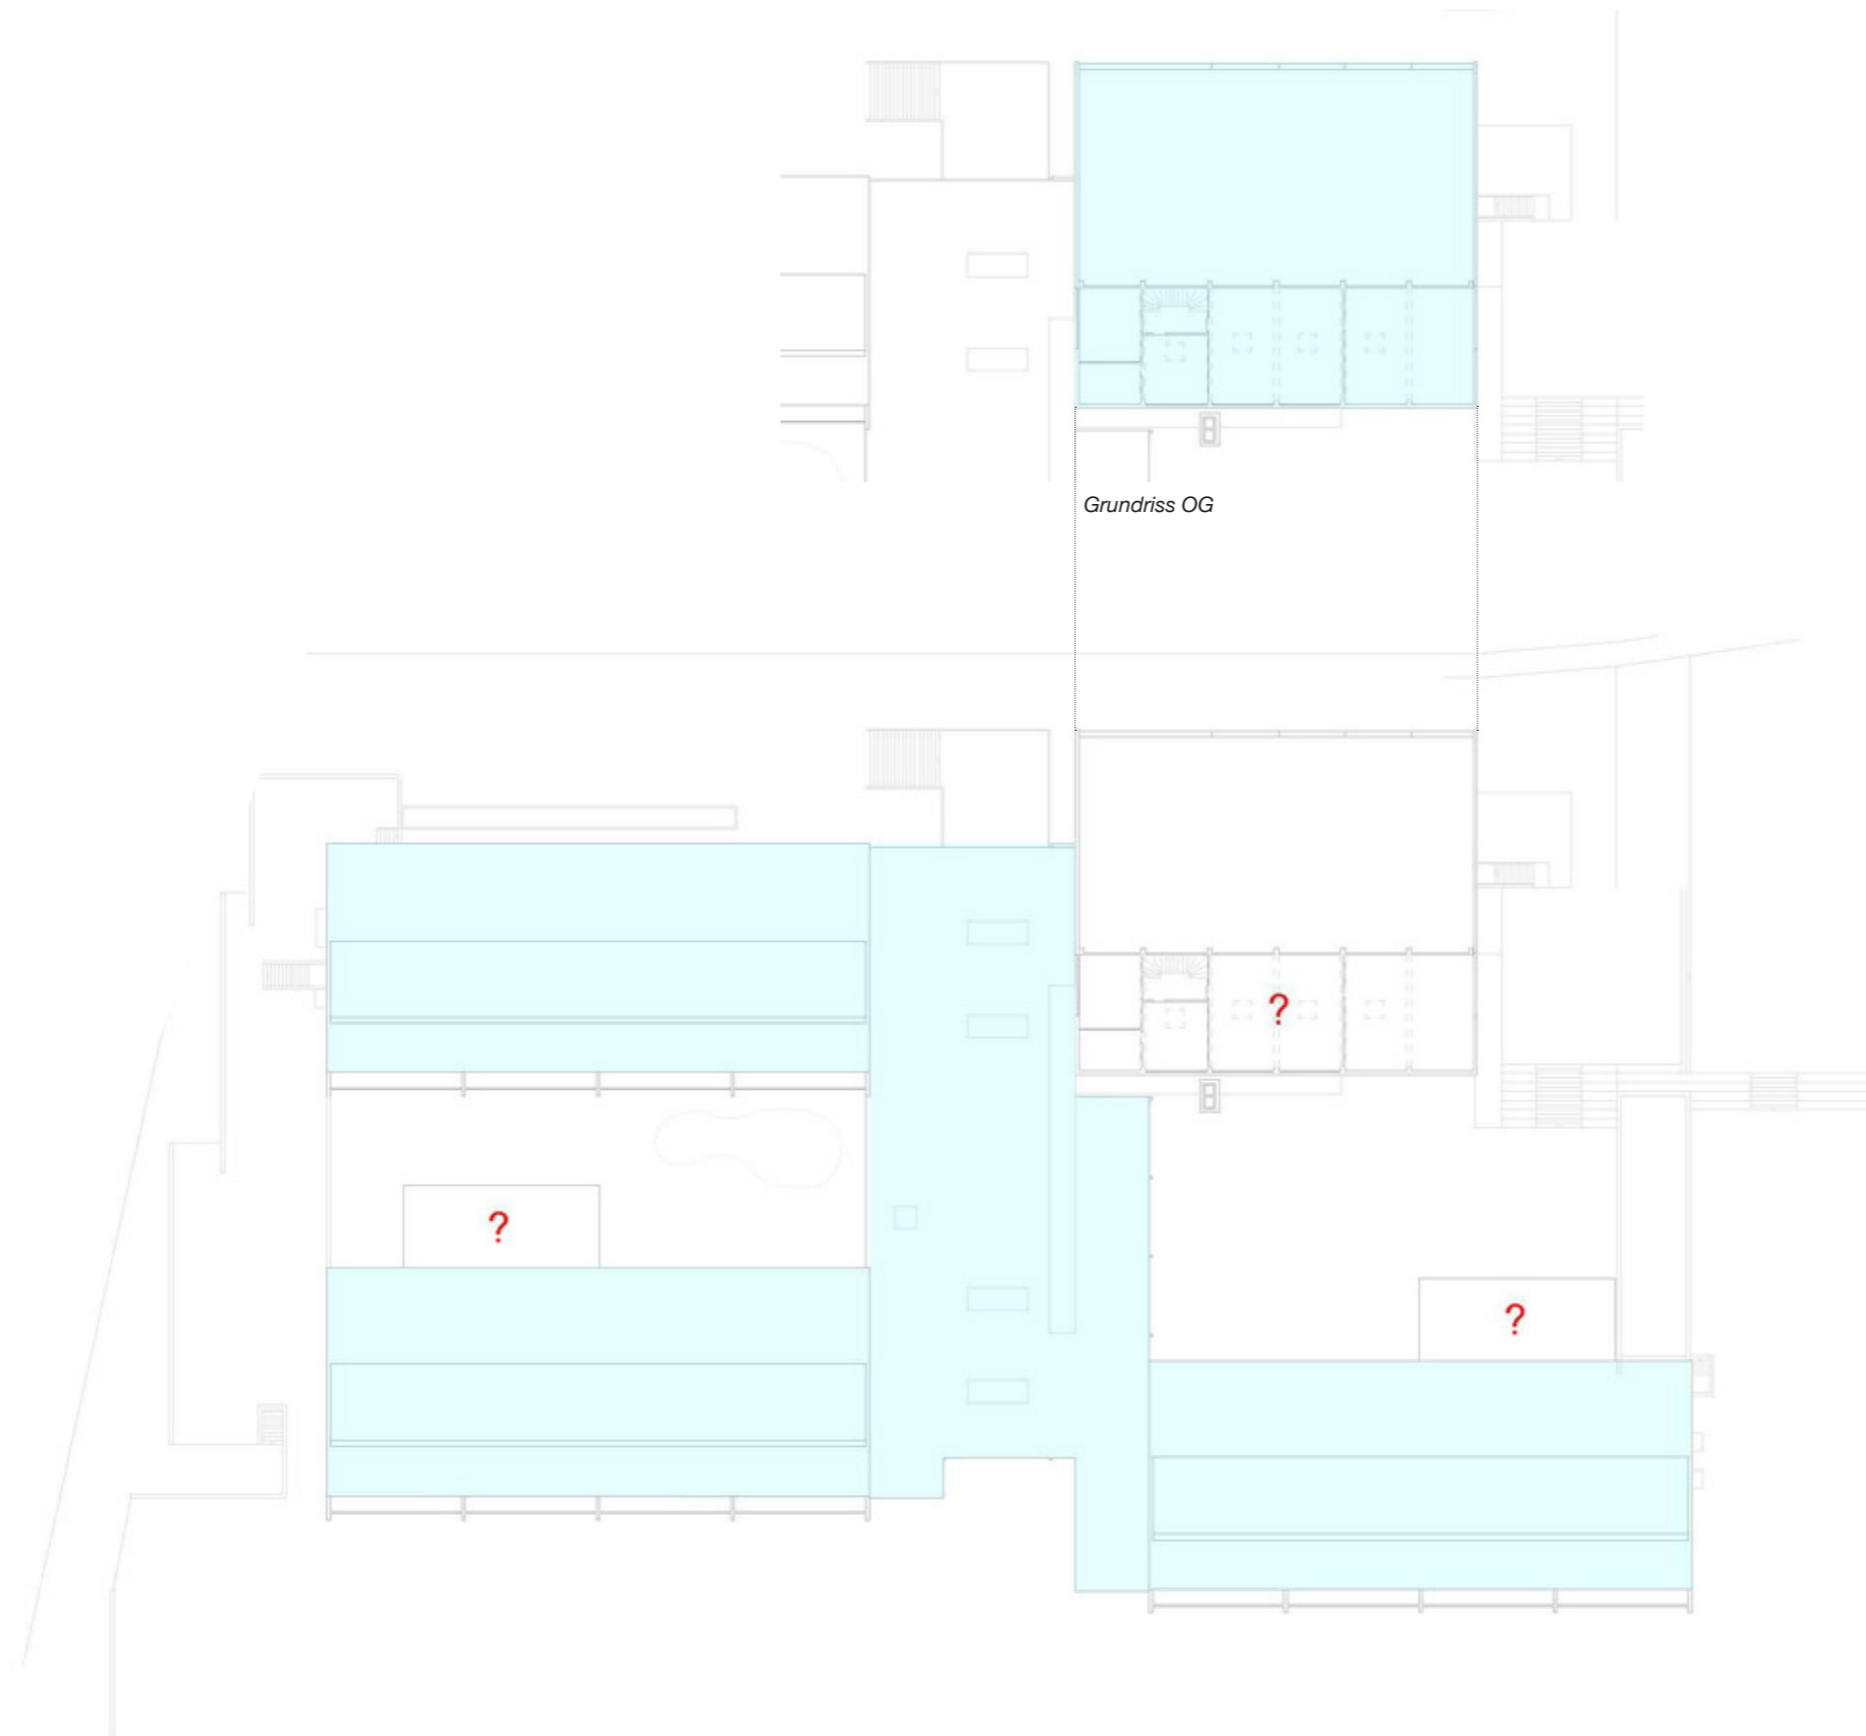
Grundriss OG

$g_k = 0.4 \text{ kPa}$
SIA 261 Kat. H* Zugang für Unterhaltsarbeiten

* Aufgrund der in der historischen Statik ange-
setzten Schneelast von $q_k = 0.9 \text{ kPa}$, lassen sich
die Dächer der Kategorie H „Nicht begehbares
Dach“ gemäss SIA 261 (2014) zuordnen

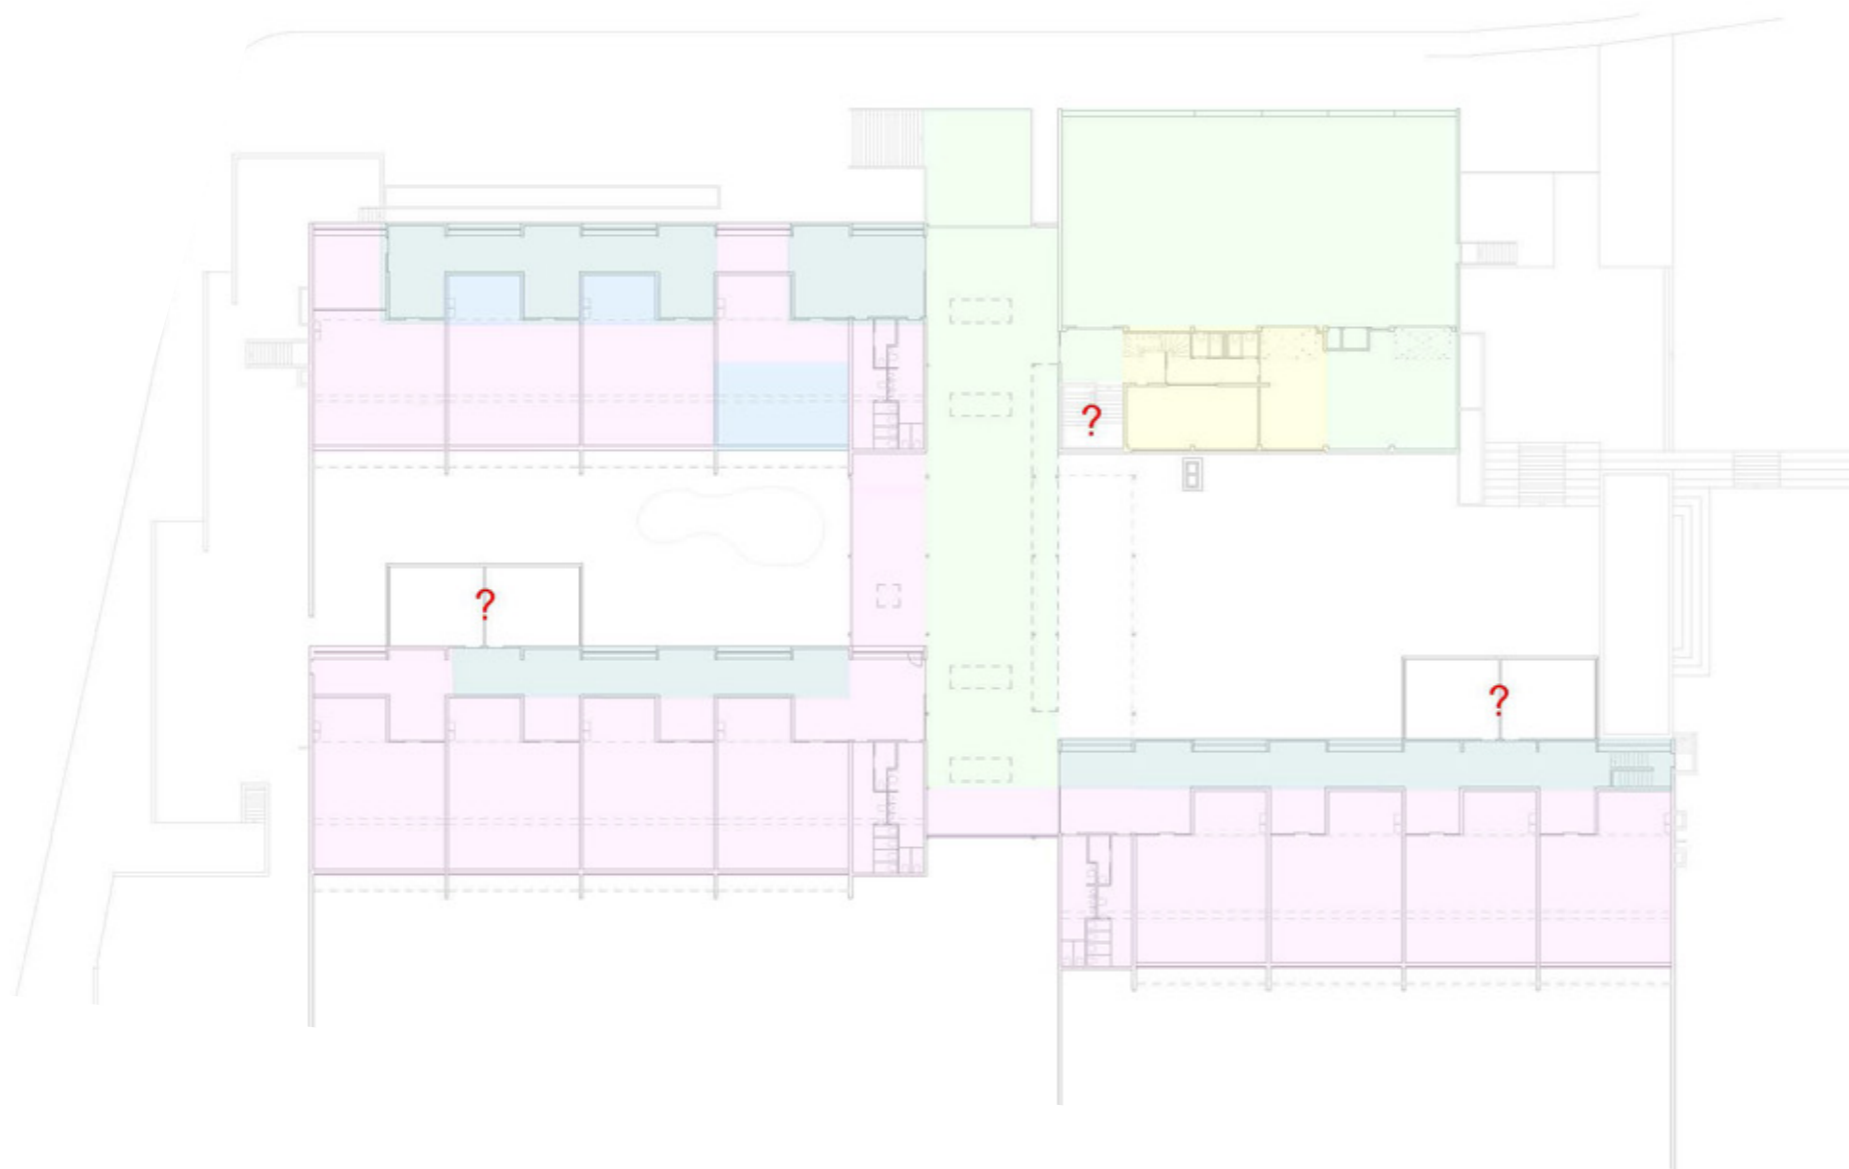
- $g_k = 2 \text{ kPa}$
- $g_k = 3 \text{ kPa}$
- $g_k = 4 \text{ kPa}$
- $g_k = 5 \text{ kPa}$
- $g_k = 5 \text{ kPa}^*$

* Vermutlich höhere Nutzlasten möglich, da die Decken als Luftschutzanlage bemessen wurde. Genaue Angaben bezüglich maximaler Nutzlast nach weiteren Untersuchungen möglich.

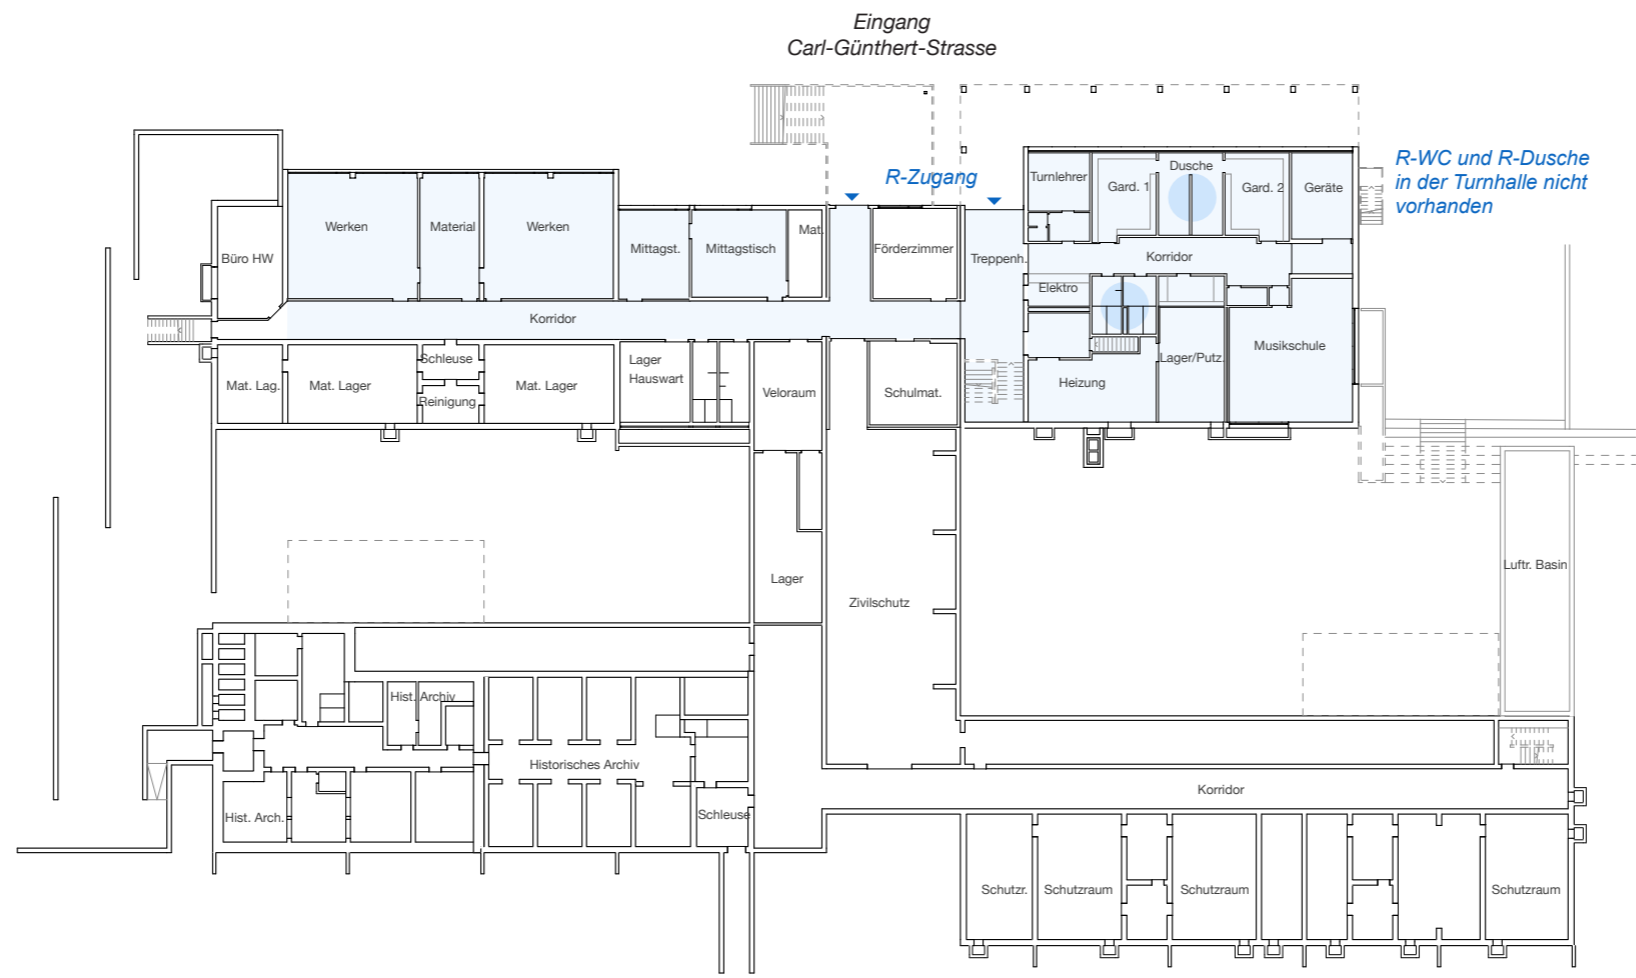
- öffentlich und halböffentlich zugängliche Bereiche
- IV-Zugänglichkeit nicht gewährleistet
