ÖKONOMIEGEBÄUDE RONIGER PARK RHEINFELDEN

ARCHITEKTURHISTORISCHES GUTACHTEN

Version vom 4. September 2024

Fabian Furter, Kunsthistoriker Dr. sc. ETH

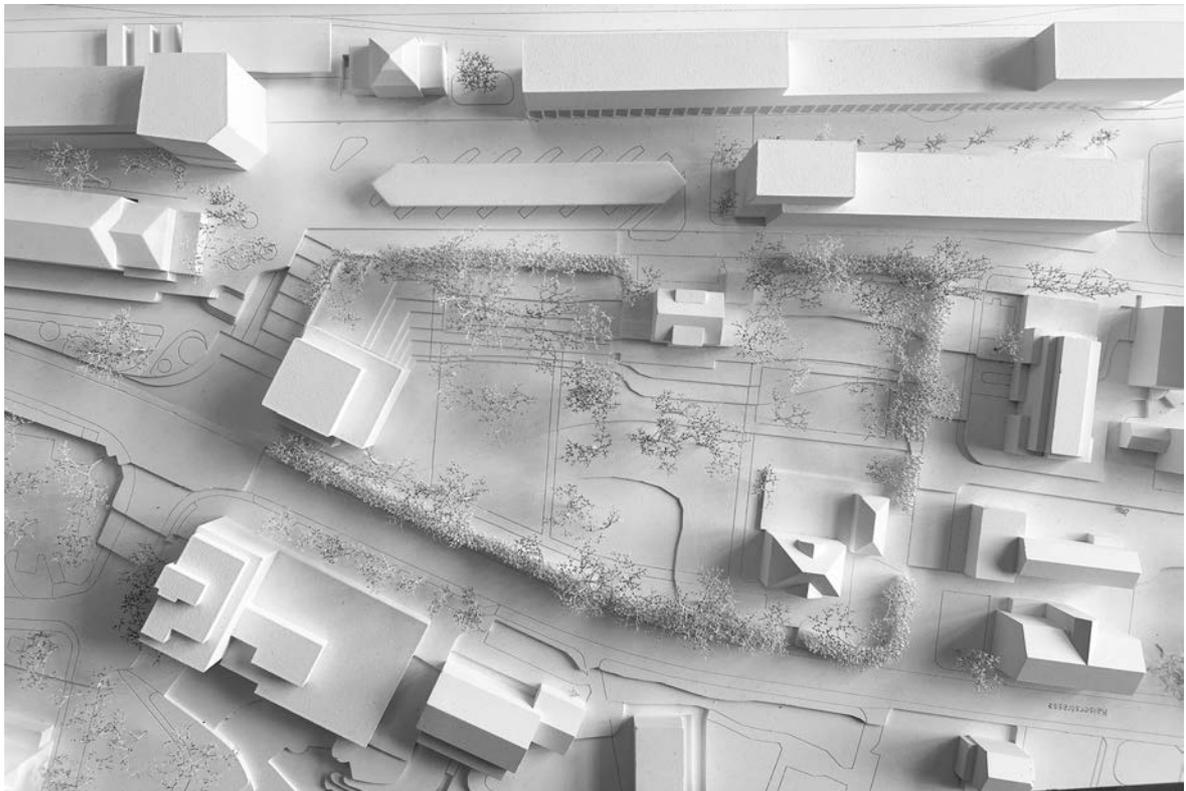
Abb. 02: Modellfoto Planungsgebiet Neue Mitte mit Ersatzneubau anstelle des Ökonomiegebäudes. Quelle: Modell Stadtbauamt.

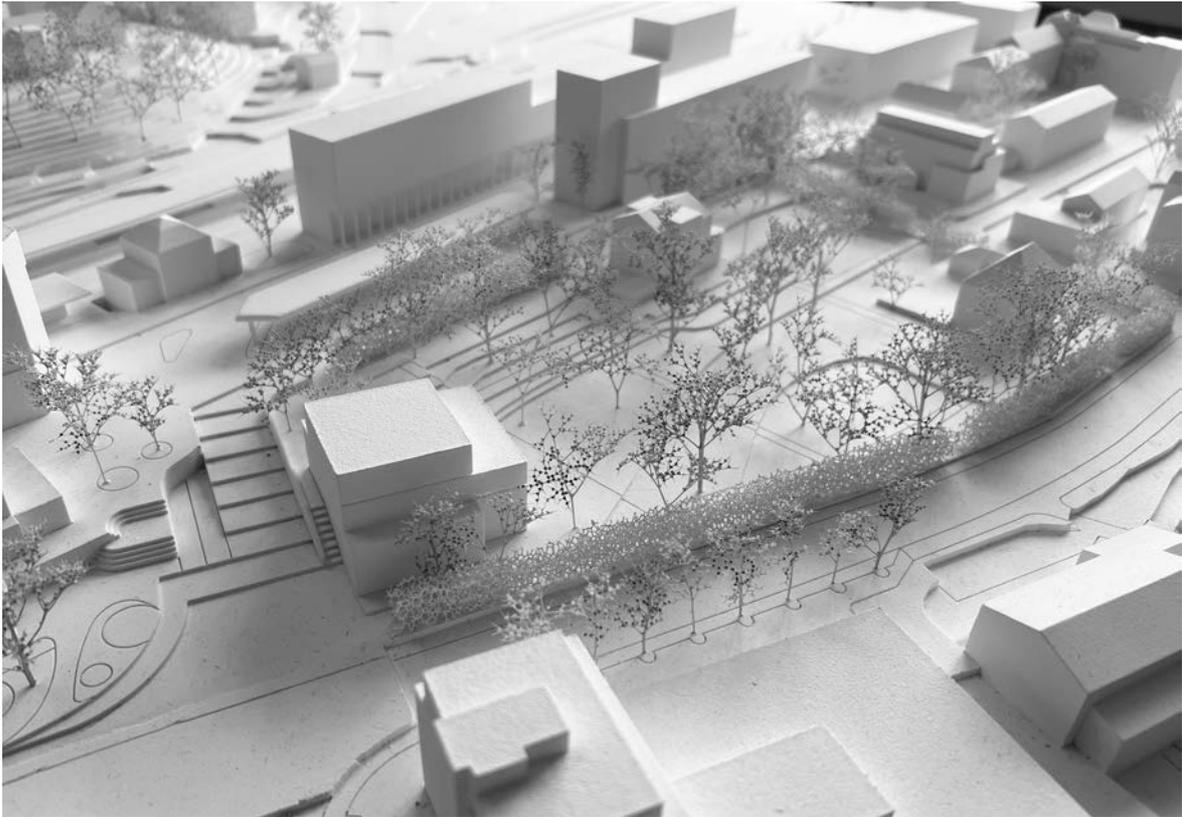
Abb. 03: Modellfoto Planungsgebiet Neue Mitte mit Ersatzneubau anstelle des Ökonomiegebäudes. Quelle: Modell Stadtbauamt.

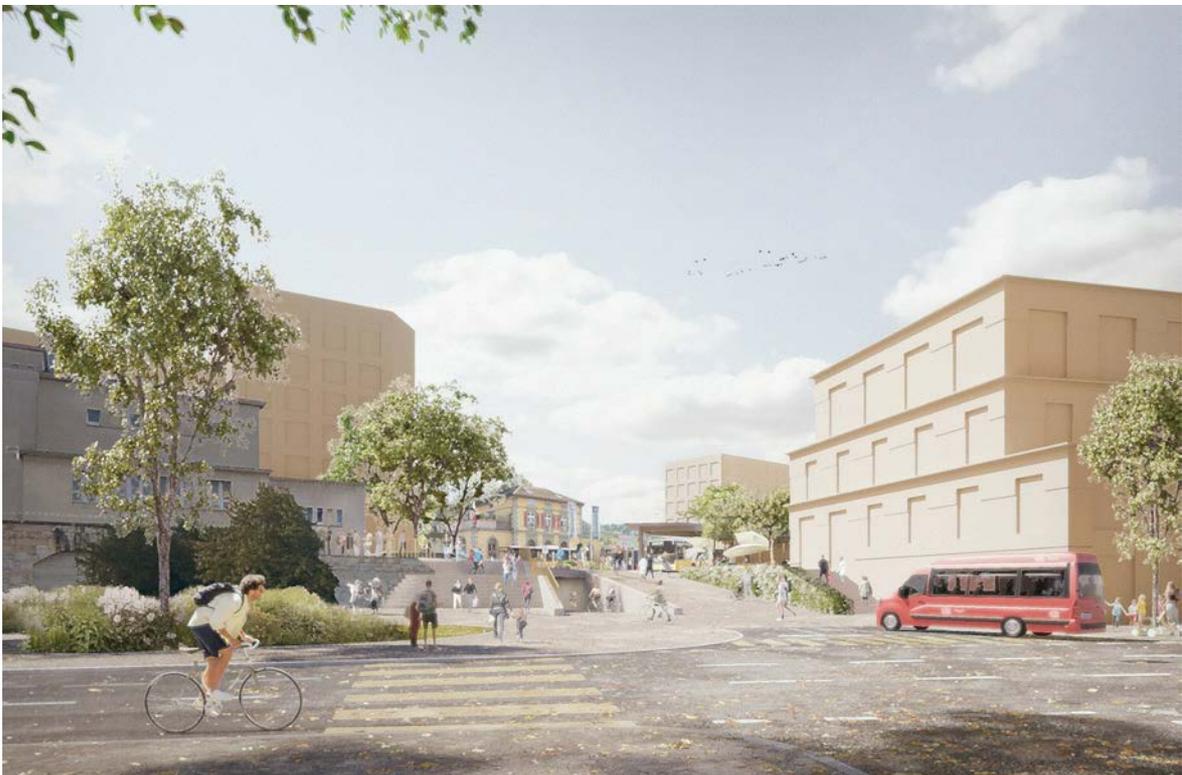
Abb. 04: Visualisierung künftige Stadtvolumen gemäss Gestaltungsplänen Neue Mitte. Am rechten Bildrand der Ersatzbau Ökonomiegebäude/Ärztelhaus. Quelle: www.neuemitte-rheinfelden.ch.

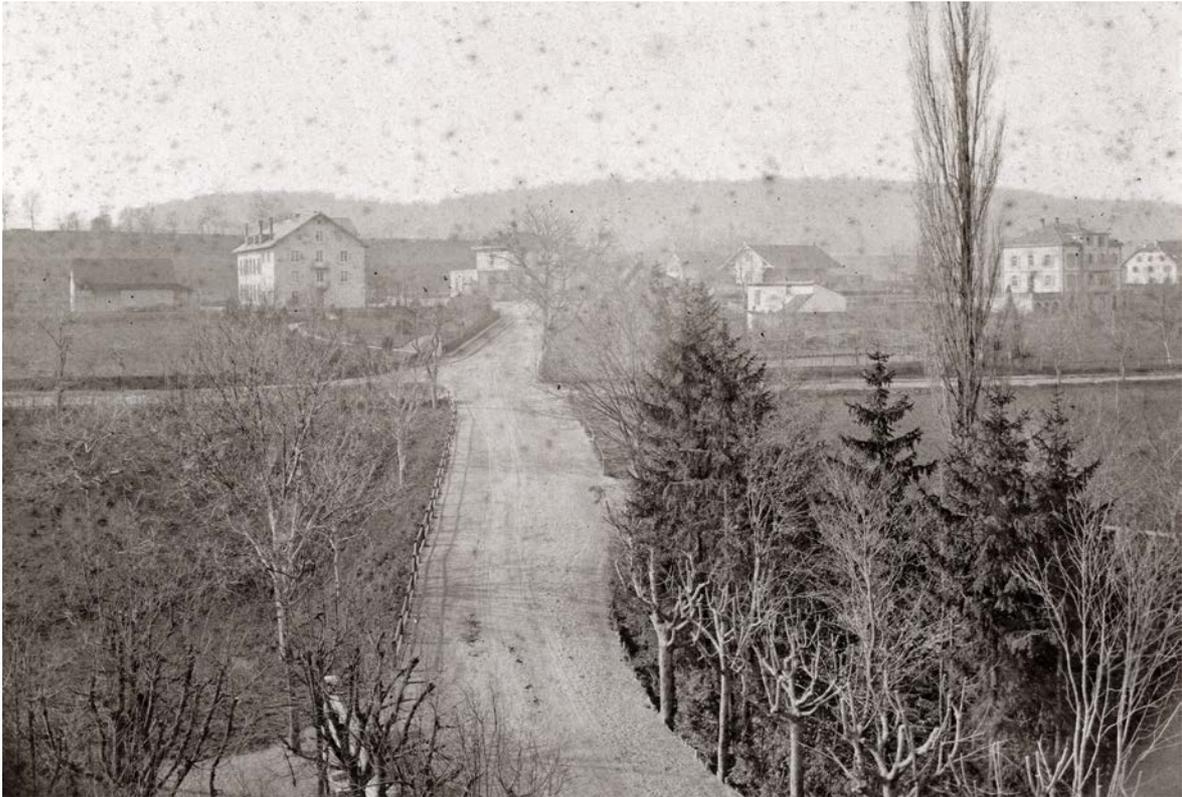
Abb. 05: Blick vom Hotel Schützen über die Bahnhofstrasse in Richtung Süden zum Stationsgebäude um 1880. Links vom Stationsgebäude das Hotel Bahnhof. Am rechten Bildrand die Villa Bel-Air. Das Ökonomiegebäude existiert noch nicht. An dessen Stelle befinden sich noch die Bauten der Ziegelei, welche 1886 abgebrochen wurden. Quelle: Archiv Schützen Nr. 120.

1877 wurde die Villa Bel-Air als Keimzelle des heutigen Parkareals durch den Fabrikanten Gustav Herzer gebaut (Architekt unbekannt). Nur sieben Jahre später verkaufte Herzer das Anwesen an den Financier Franz Xaver Waldmeier-Fouquet, der 1886 zusätzlich die Ziegelei an der Bahnhofstrasse erwarb und deren Bauten abreißen liess, um den Park zu erweitern. Waldmeier-Fouquet war denn auch der Bauherr des Ökonomiegebäudes, welches im gleichen Jahr entstand. **Abb. 05 und 06: Foto um 1880 sowie Geometerplan 1877.**

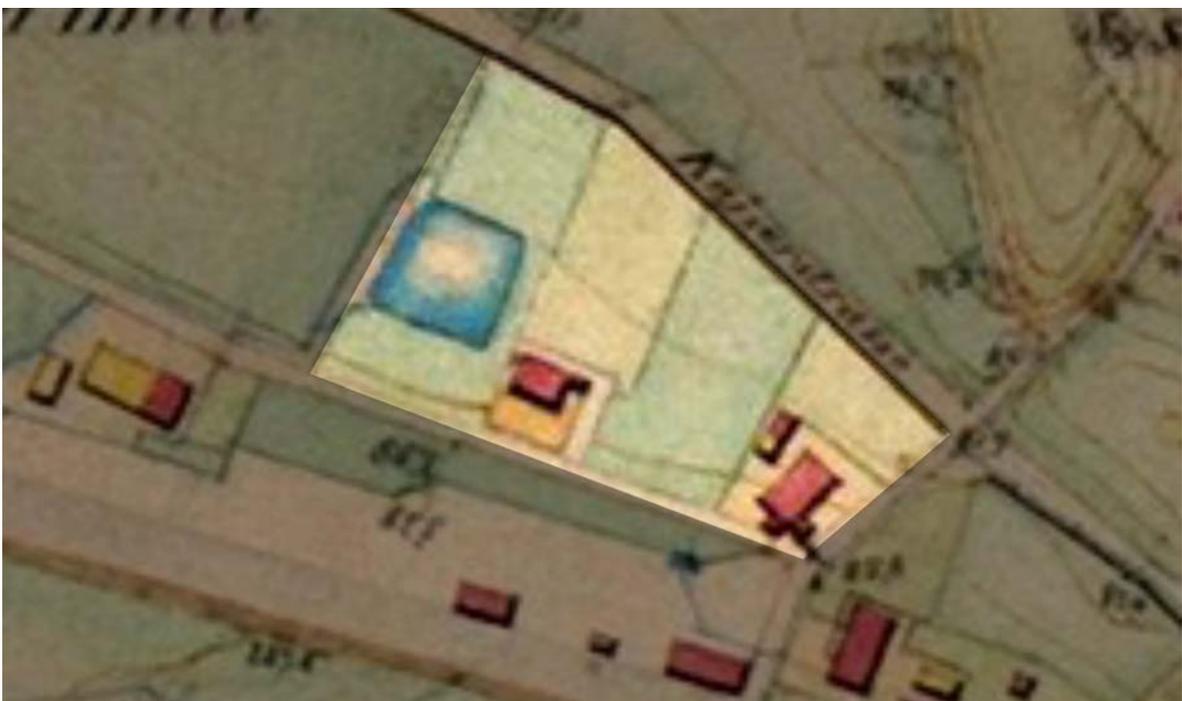
Abb. 06: Ausschnitt aus Plan von Geometer Stocker, 1877/78 aufgenommen. Auf dem Areal des heutigen Ronigerparks (aufgehellter Bereich) befindet sich noch ein Weiher, die soeben erbaute Villa Bel-Air und die Gebäude der Ziegelei, welche 1886 abgebrochen wurden. Quelle: Fricktaler Museum Rheinfelden.

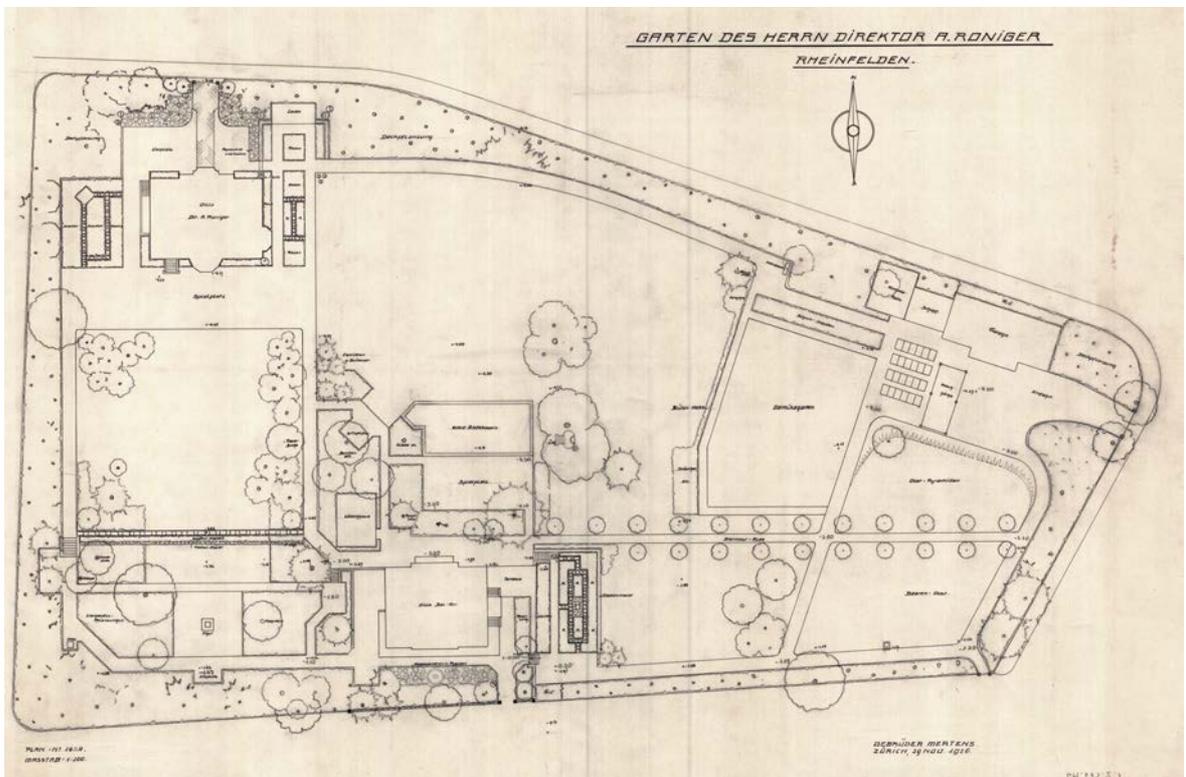
Abb. 08: Plan der Gebrüder Mertens für die Neugestaltung des Parks. Quelle: Unterlagen Studio Vulkan.

1926 erfolgte eine Umgestaltung des Parks durch das renommierte Gartenarchitekturbüro der Gebrüder Mertens. Aus geschwungenen Wegen entstand eine streng geometrische Anlage, die sich in wesentlichen Teilen bis heute erhalten hat und als solche in der ICOMOS-Liste historischer Gärten der Schweiz aufgeführt wird.⁴ **Abb. 08: Mertens-Plan 1926.**

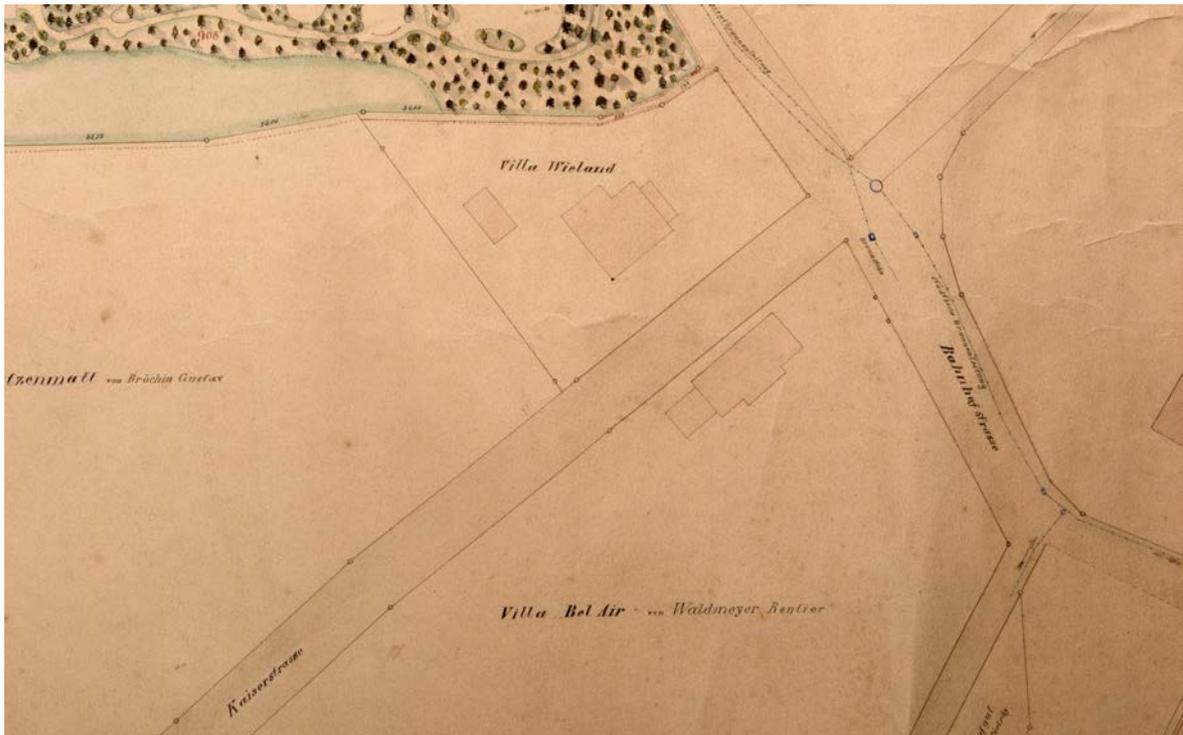
Abb. 11: Plan von Geometer Stocker, datiert auf März 1899 (Ausschnitt). Gut ersichtlich der bereits fünf Jahre nach dem Bau des Ökonomiegebäudes realisierte westseitige Geräteschuppen. Quelle: Unterlagen Studio Vulkan.

Sehr bald nach dem Bau des Ökonomiegebäudes muss der westseitig angebaute hölzerne Geräteschuppen entstanden sein. Zumindest ist dieser im Geometerplan von März 1891, also nur fünf Jahre nach Bauvollendung, bereits nachgetragen. Bauzeitlich kann er aber aufgrund der 1886 im Lagerbuch eingetragenen Gebäudemasse nicht sein. **Abb. 11: Plan Geometer Stocker von März 1891.**

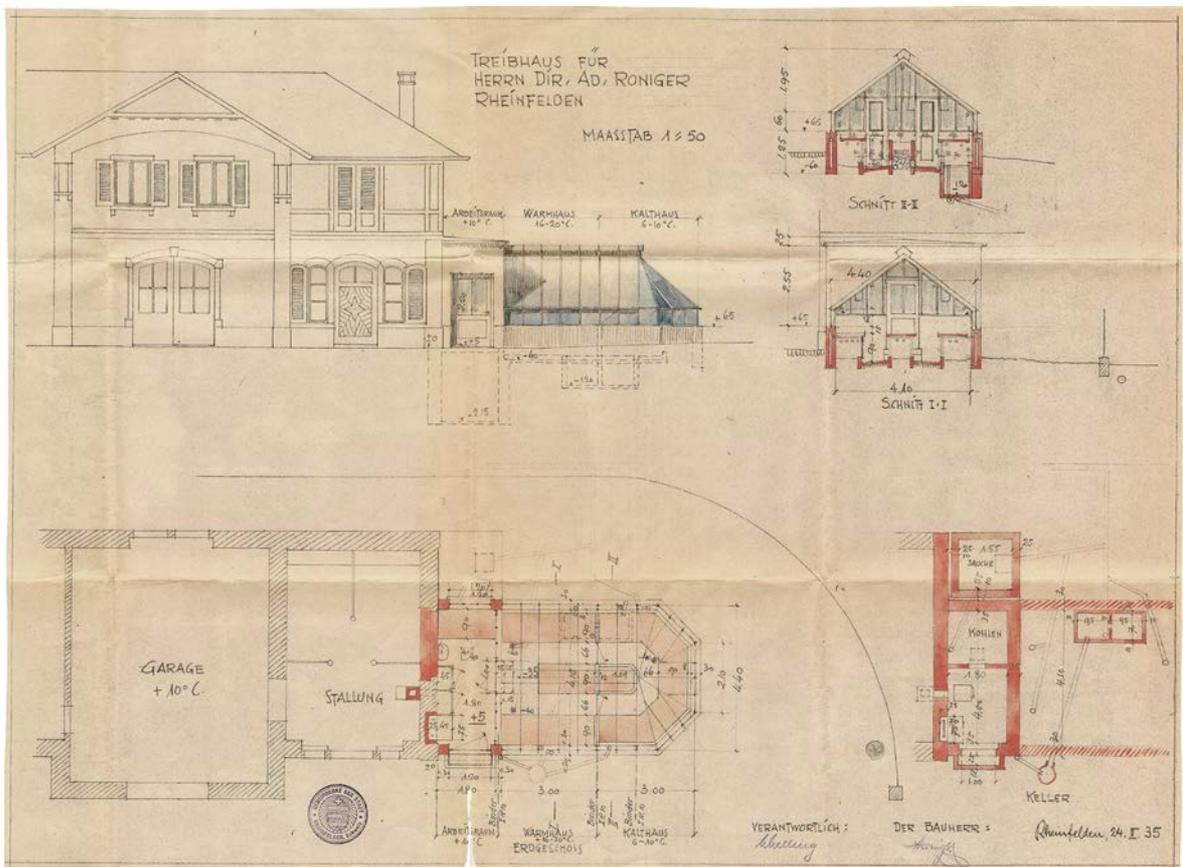
Abb. 12: Baueingabeplan von 1935 für das Treibhaus. Quelle: Stadtbauamt Baugesuchsakten.

1935 wurde ostseitig an die Stallung ein Treibhaus angebaut bestehend aus mural ausgebildetem Eingang mit kleinem Arbeitsraum sowie einem gläsernen Warmhaus und einem ebenfalls gläsernen Kalthaus. Es ist dies das einzige über ein Baugesuch mit Detailplänen nachgewiesene Bauteil. Dessen Abbruch ist jedoch nicht aktenkundig geworden. Wir dürfen annehmen, dass das Treibhaus im Rahmen des Baus des Ärztehauses Anfang der 1960er-Jahre wieder rückgebaut wurde. Herr Dr. Klemm erinnerte sich beim Ortstermin an diesen Bau, der in seiner Jugendzeit noch existiert habe. **Abb. 12 und 13: Pläne zum Bau des Treibhauses aus BG.**

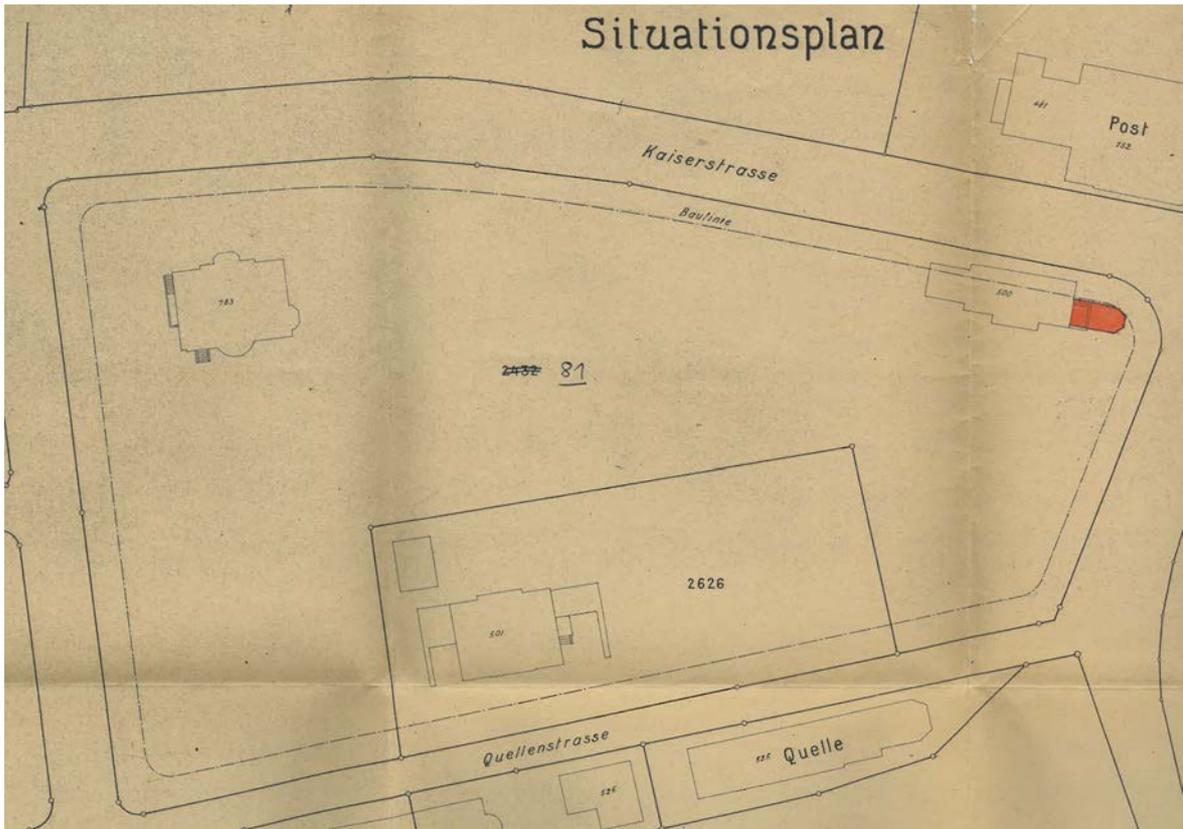
Abb. 13: Situationsplan von 1935 aus der Baueingabe für das Treibhaus. Quelle: Stadtbauamt Baugesuchsakten.

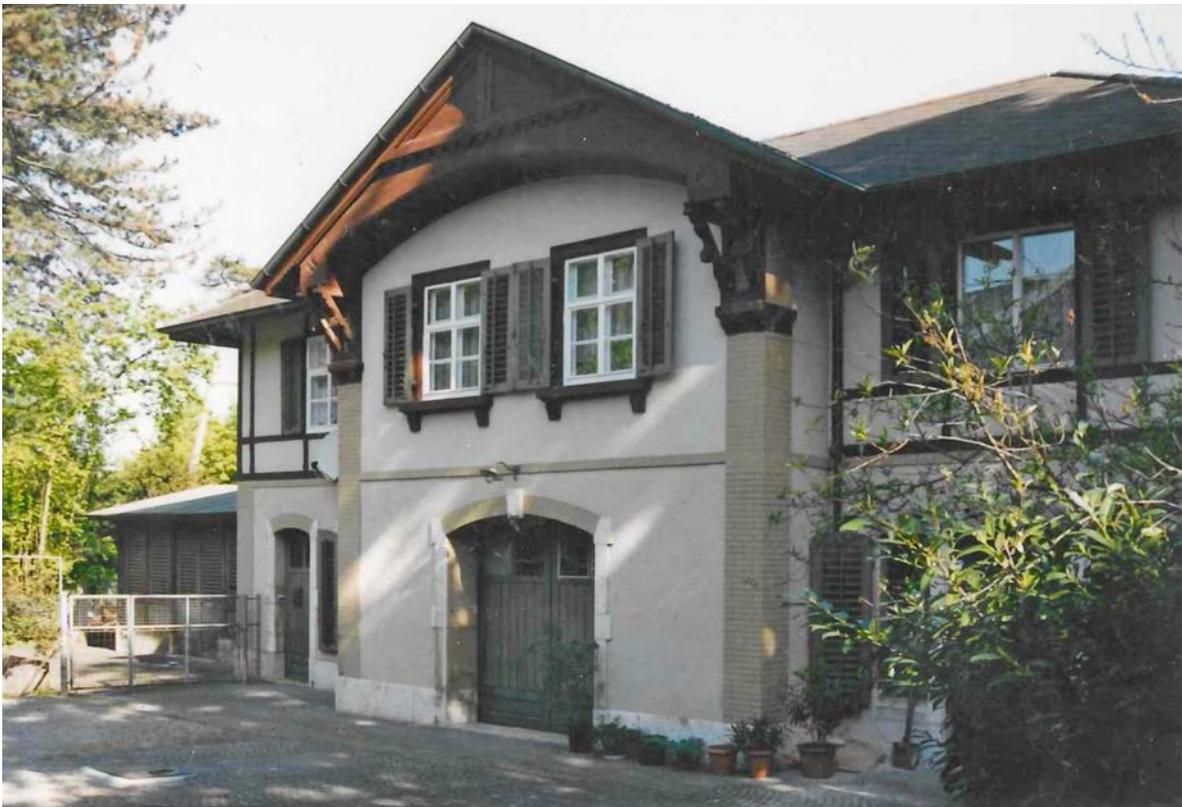
Abb. 14: Totale Zustand 1998. Quelle: Kurzinventar Kantonale Denkmalpflege.

erneuert. Der Vergleich mit den Fotos von 1998 zeigt, dass auch Treppenhaus und Geschirrkammer in der Zwischenzeit grundlegend überprägt wurden. **Abb. 14 bis 16: Fotos Zustand 1998.**

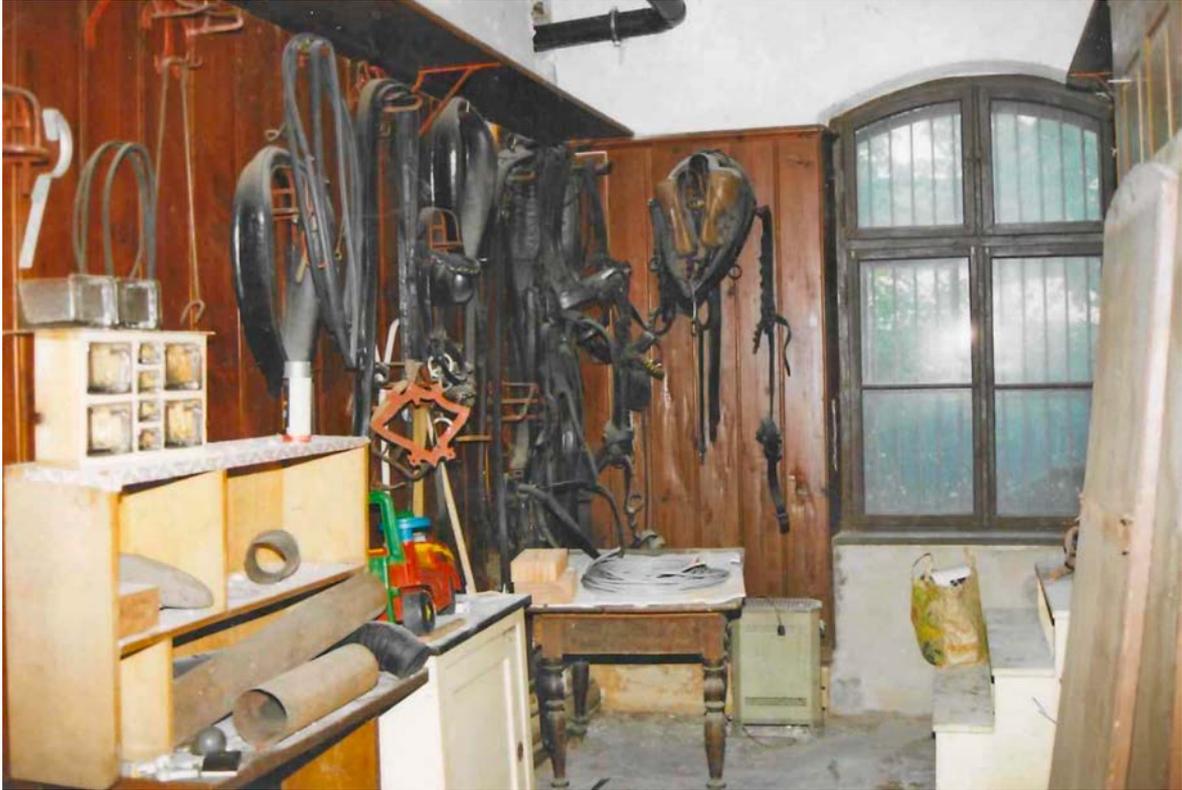
Abb. 15: Geschirrkammer Zustand 1998. Noch immer hing damals das alte Geschirrzug an den Wänden.
Quelle: Kurzinventar Kantonale Denkmalpflege.

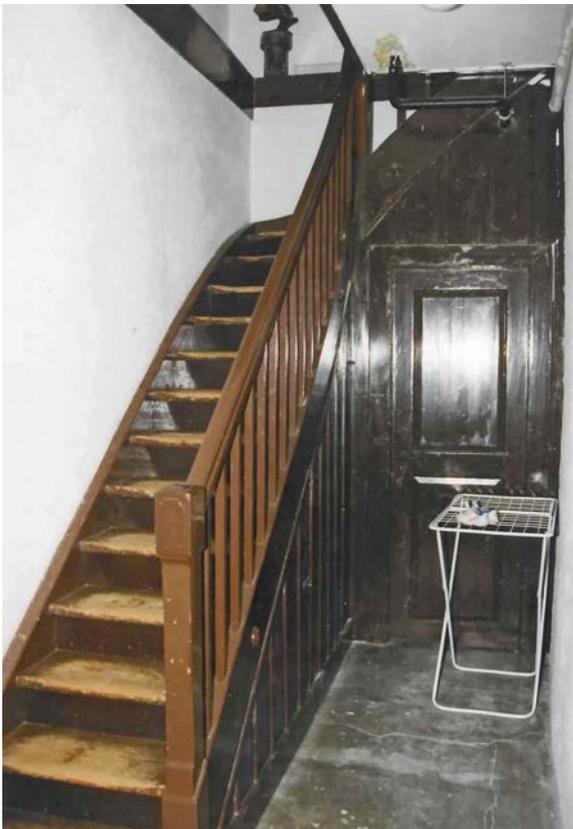
Abb. 16: Treppenhaus Zustand 1998.
Quelle: Kurzinventar Kantonale Denkmalpflege.

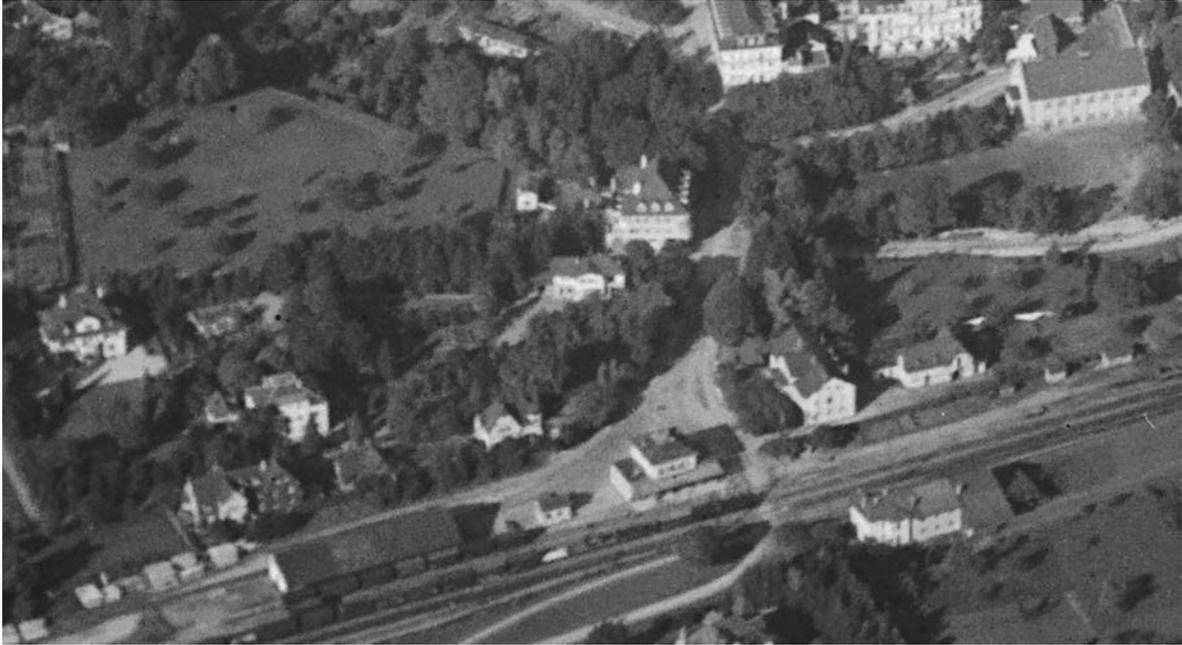
Abb. 17: Flugbild von 1919 (Ausschnitt). In der Mitte das Ökonomiegebäude, dahinter die ehemalige Post (heute Gebäudekomplex Bahnhofstrasse 26), am oberen Bildrand das Hotel Schützen (angeschnitten) und die alte Turnhalle. Schräg gegenüber des Stationsgebäudes das Gasthaus Quelle noch ohne Anbau. Quelle: ETH-Bibliothek LBS_MH01-001277.

In der Nachbarschaft des Ökonomiegebäudes finden sich – abgesehen von den beiden Parkvillen – verschiedene Bauten von hohem Zeugniswert, so der Bahnhofsaal von Ernst Schelling, die alte Turnhalle von Curjel Moser und das Stationsgebäude der SBB. Diese drei Bauten geniessen denn auch kommunalen Substanzschutz. Hinzu kommt das ehemalige Gasthaus Quelle. Dieser Cluster ausserhalb der Altstadt verdient besondere Aufmerksamkeit. **Abb. 17 bis 20: versch. Flugbilder // Abb. 21 bis 23: Situation heute.**

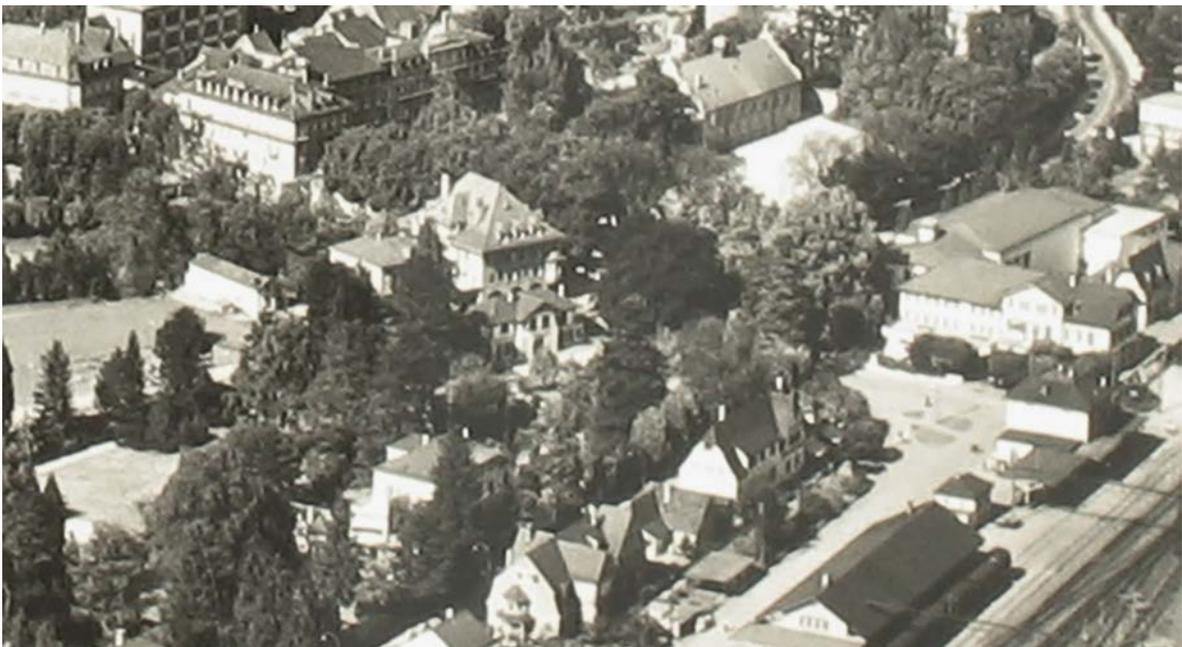
Abb. 18: Flugbild von Südwesten (Ausschnitt) um 1950. In der Mitte das Ökonomiegebäude, dahinter die ehemalige Post (heute Gebäudekomplex Bahnhofstrasse 26), am oberen Bildrand das Hotel Schützen und die alte Turnhalle. Am rechten Bildrand das Hotel Bahnhof mit Bahnhofsaal. Schräg gegenüber des Stationsgebäudes das Gasthaus Quelle. Quelle: ETH-Bibliothek Fel_008802-RE.

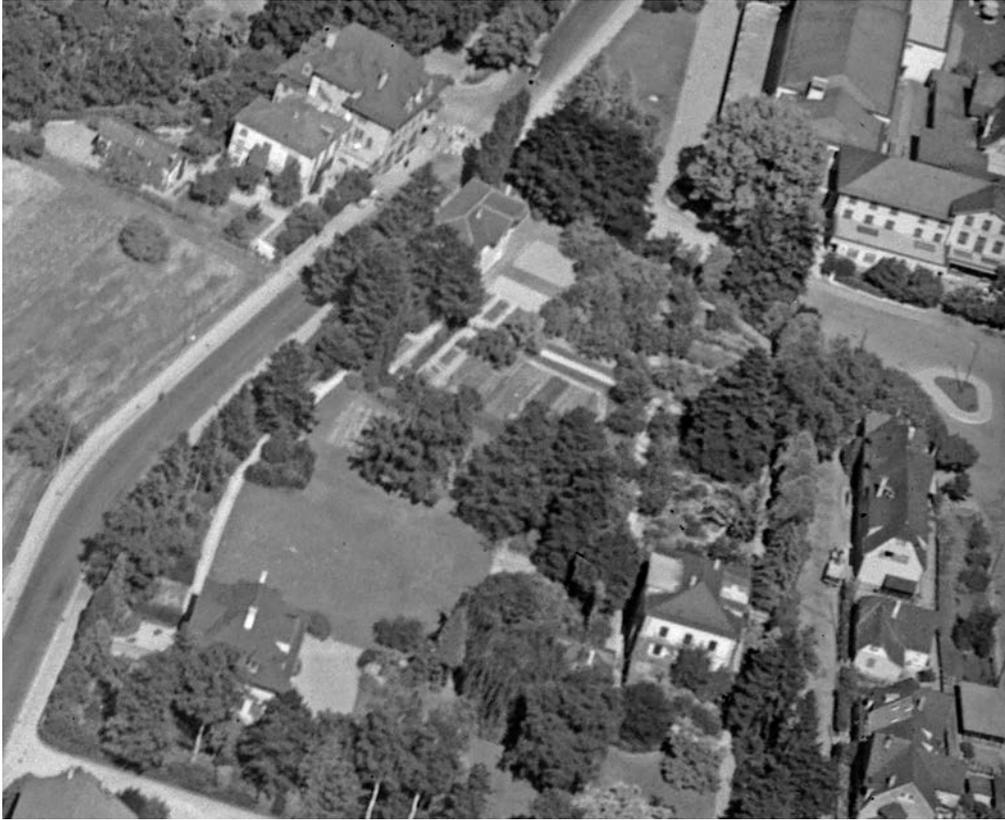
Abb. 19: Flugbild 1949. Im Bereich des heutigen Ärztehauses befand sich ein Baumgarten, daneben Pflanzgärten.
Quelle: ETH-Bibliothek LBS_H1-012523.

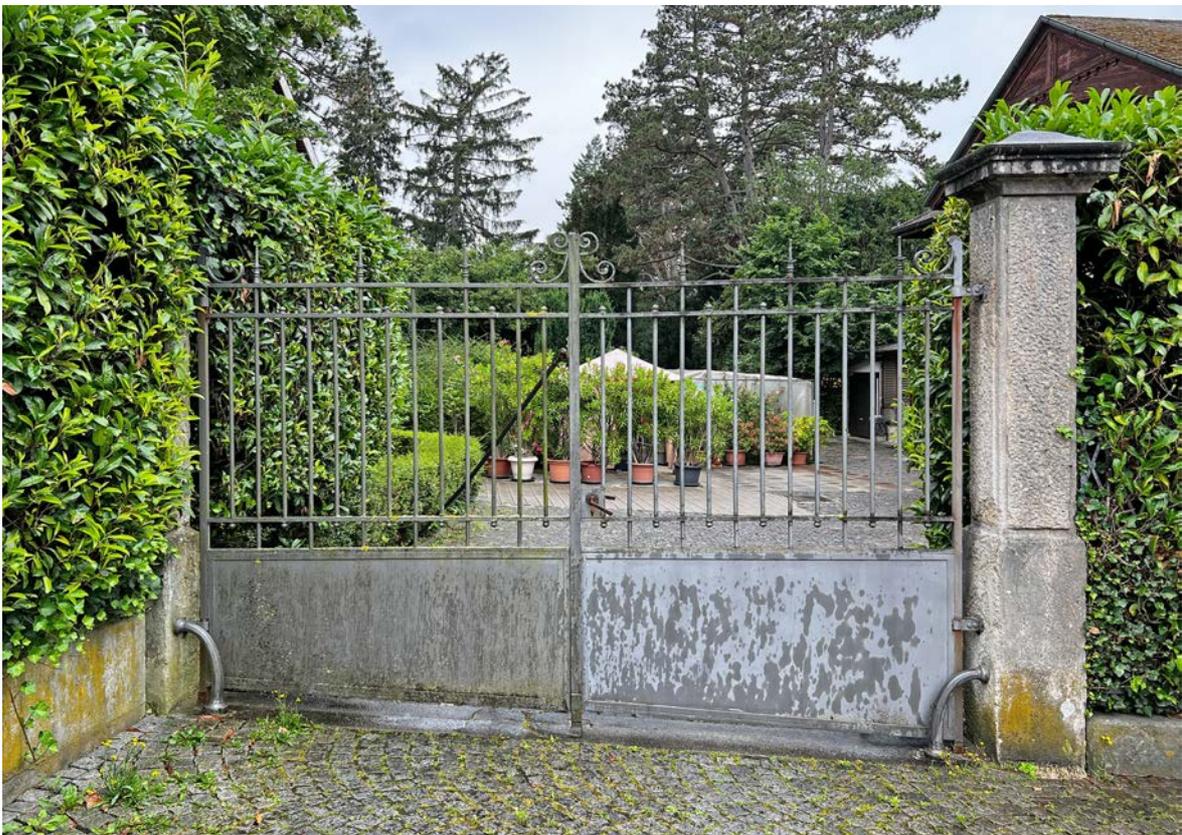
Abb. 24: Eingangstor. Quelle: Fabian Furter, Juli 2024.

Das Eisengittertor mit seinen zwei mächtigen Postamenten sowie der gepflästerte Vorplatz geben der Anlage eine zusätzliche Wertigkeit. **Abb. 24 bis 37: Fotos Gebäude aussen und Umgebung.**

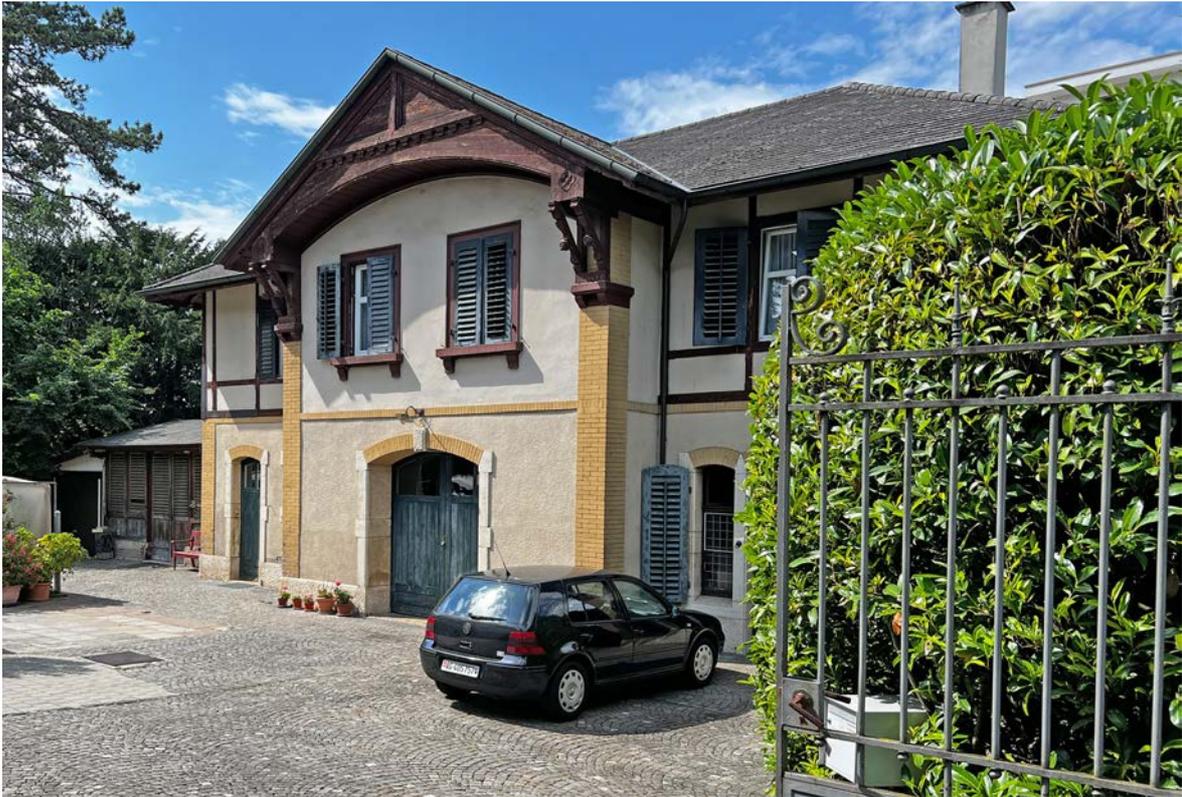
Abb. 25: Südfassade mit Vorplatz. Quelle: Fabian Furter, Juli 2024.

Der zweigeschossige Bau auf rechteckigem Grundriss steht auf einem Sockel aus Kalkstein. Das Erdgeschoss ist als muraler Putzbau, das Obergeschoss als sichtbare Riegelkonstruktion ausformuliert. Die beiden Geschosse trennt ein horizontal umlaufendes Gesims aus Backsteinen und konstruktiv eine Hourdisdecke. Die parkseitige Südfassade wird durch einen übergiebelten Mittelrisalit charakterisiert, der Eckpilaster aus Sichtbackstein aufweist. Fenster, Tore und Türen im Erdgeschoss werden von Segmentbögen aus Backstein und mächtigen Gewänden aus Kalkstein gefasst. Das Haupttor der Remise wird darüber hinaus durch einen Schlussstein im Segmentbogen akzentuiert. Die Tür- und Fenstergestaltung der Stallung auf der Südseite ist als Rhythmische Travée ausformuliert, was darauf schliessen lässt, dass ein in Renaissancearchitektur geschulter Architekt den Entwurf verantwortete. Die aufwändige Gestaltung der Stalltüre verweist zusätzlich auf dessen Bedeutung.

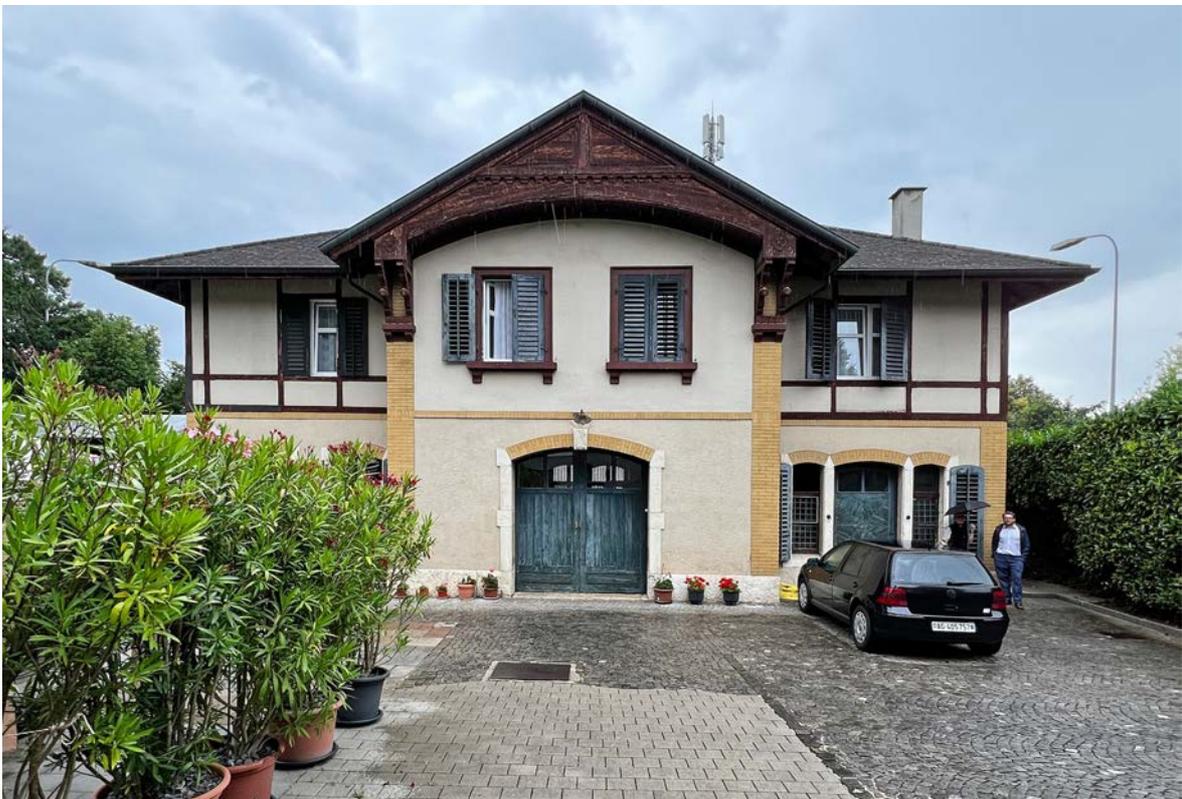
Abb. 26: Südfassade mit Vorplatz. Quelle: Fabian Furter, Juli 2024.

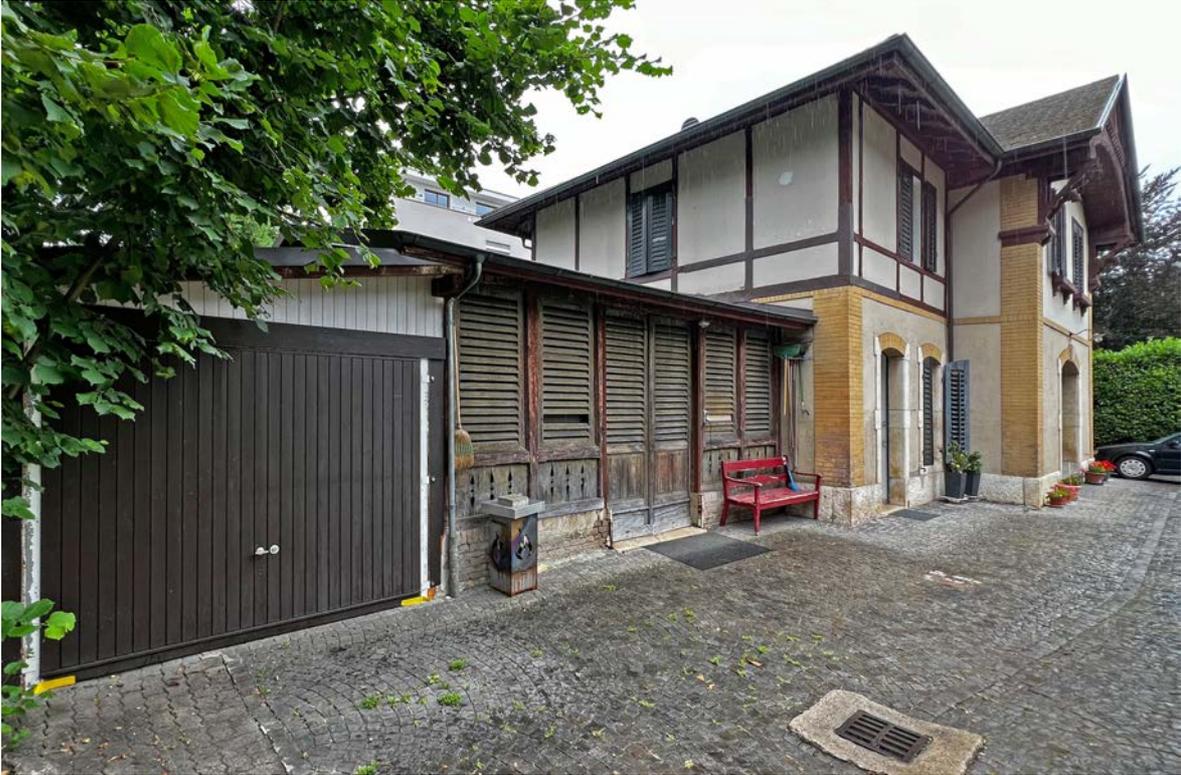
Abb. 27: Ansicht gegen Osten mit Geräteschuppen und Garage (für die sich keine Bewilligung in den Bauakten findet).
Quelle: Fabian Furter, Juli 2024.

Nach 1998 (Dokumentation und Inventarisierung durch die kantonale Denkmalpflege) entstand in der westseitigen Verlängerung des Geräteschuppens eine Autogarage. Auch dafür wurde kein formelles Baugesuch eingereicht. Diese Garage ist nie bewilligt worden, zumindest finden sich keine Baugesuchsakten dazu. Ebenso wurde seither der Bau aussen in seinen heutigen Gelbtönen gestrichen und die alten Doppelfenster wurden ersetzt. Es wurde eine Ölheizung eingebaut (auch hierzu ist kein Baugesuch erhalten) und im Innern wurden die Räumlichkeiten ebenfalls grundlegend überprägt. Im Obergeschoss entstand eine geräumige Vierzimmerwohnung mit neuem Badezimmer und einer neuen Küche. Mit Ausnahme der alten, gestemmten Türen haben faktisch keine Bauteile im Innern des Obergeschosses überdauert. Alle Oberflächen wurden

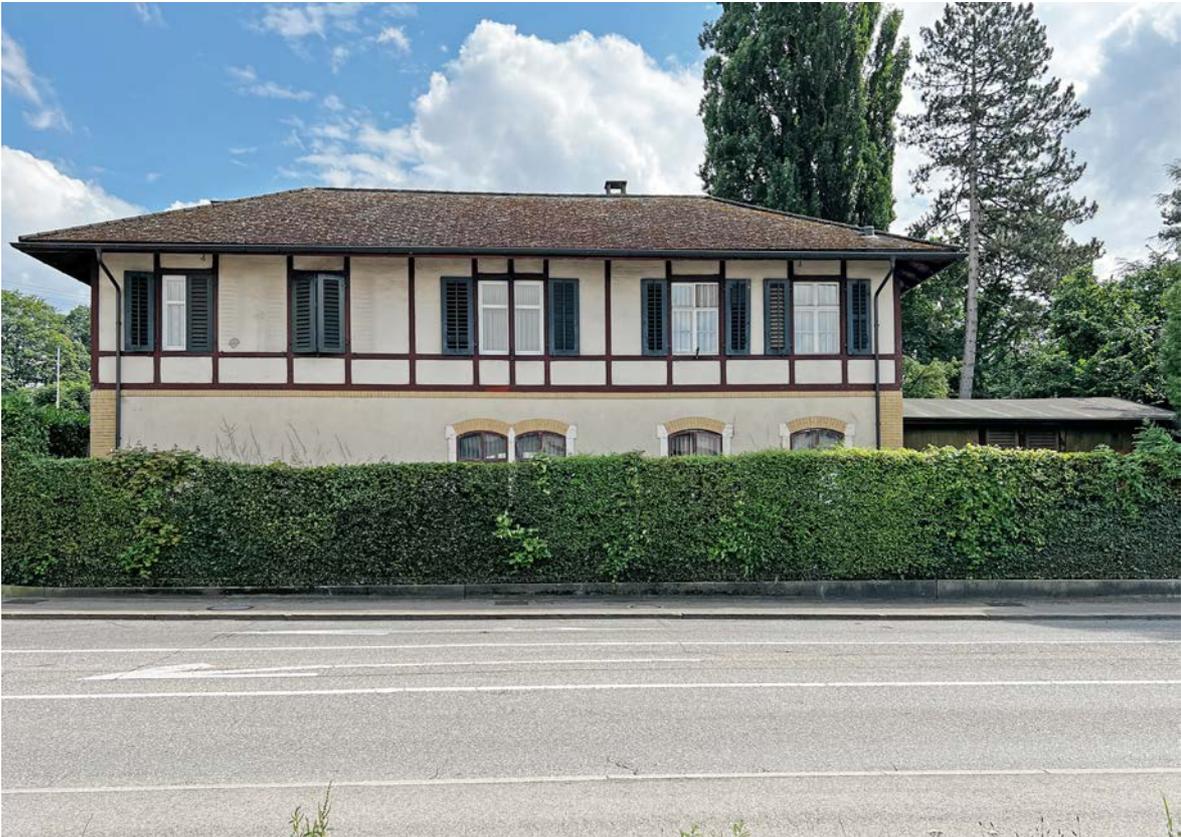
Abb. 28: Nordfassade entlang der Kaiserstrasse. Quelle: Fabian Furter, Juli 2024.

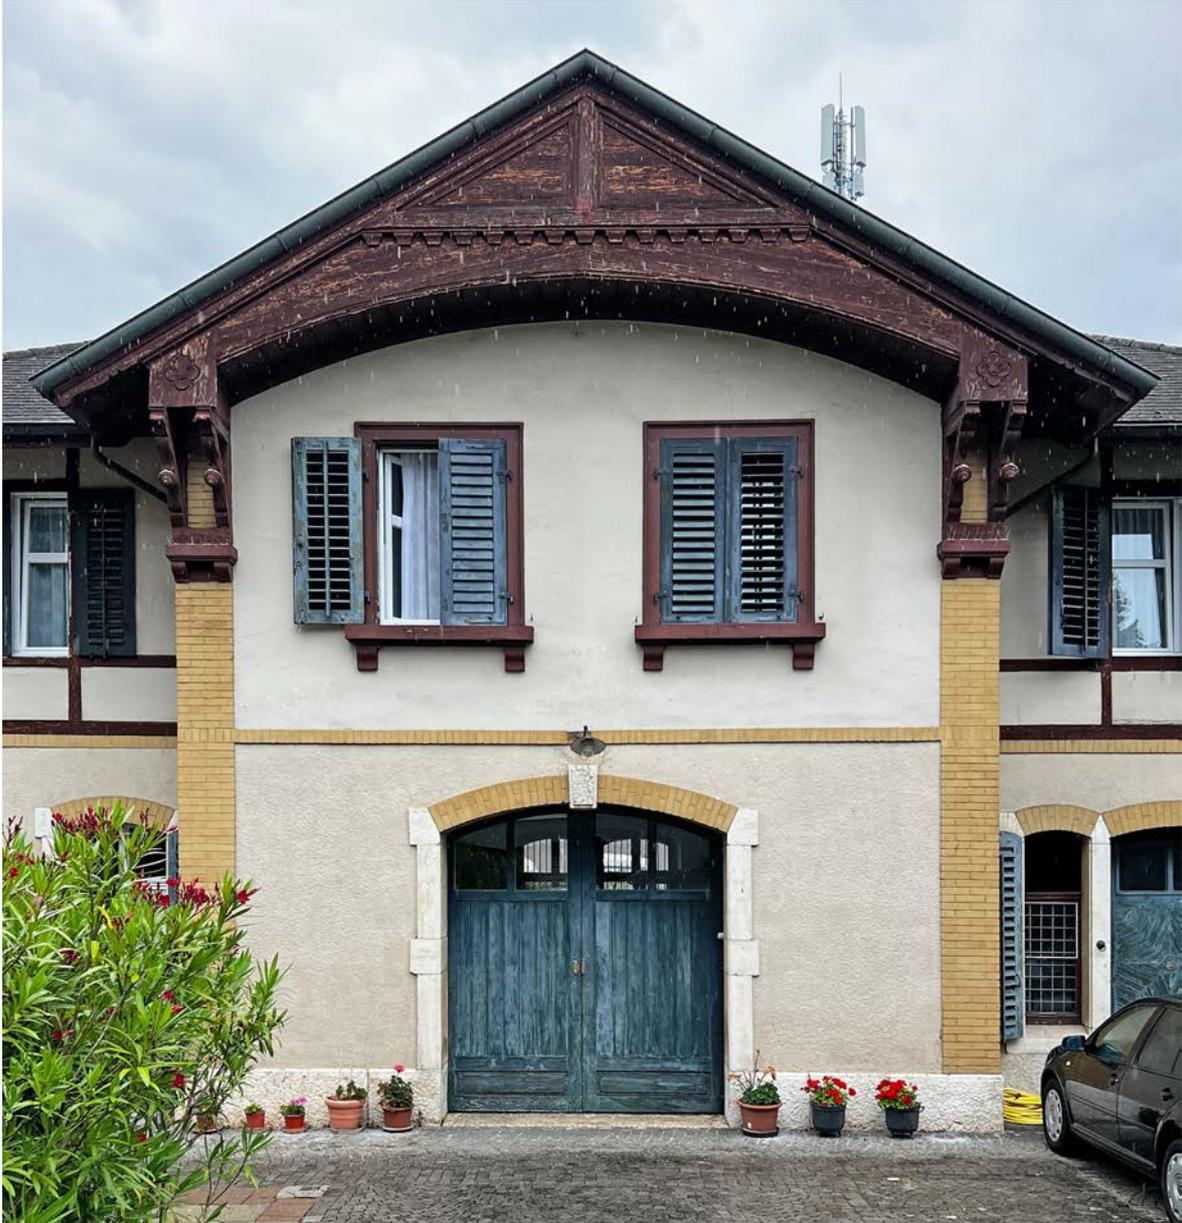
Abb. 29: Mittelrisalit. Quelle: Fabian Furter, Juli 2024.

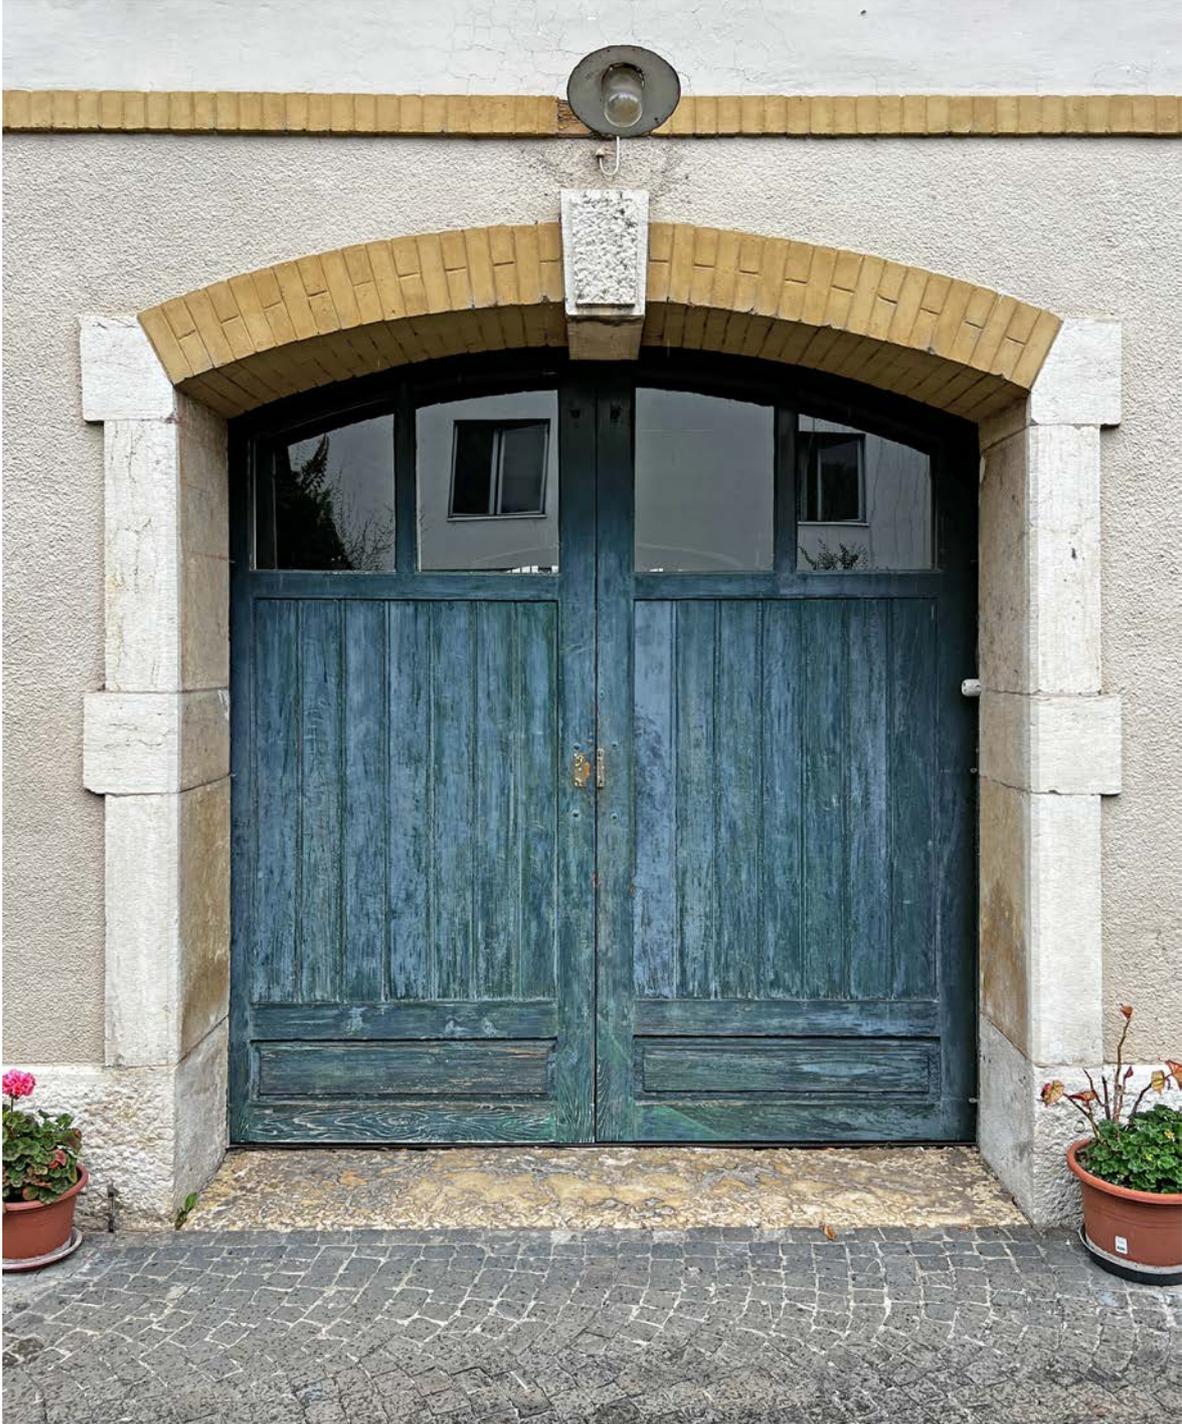
Abb. 30: Haupttor zur Remise. Quelle: Fabian Furter, Juli 2024.
