ÖKONOMIEGEBÄUDE RONIGER PARK RHEINFELDEN

ARCHITEKTURHISTORISCHES GUTACHTEN

Version vom 4. September 2024

Fabian Furter, Kunsthistoriker Dr. sc. ETH

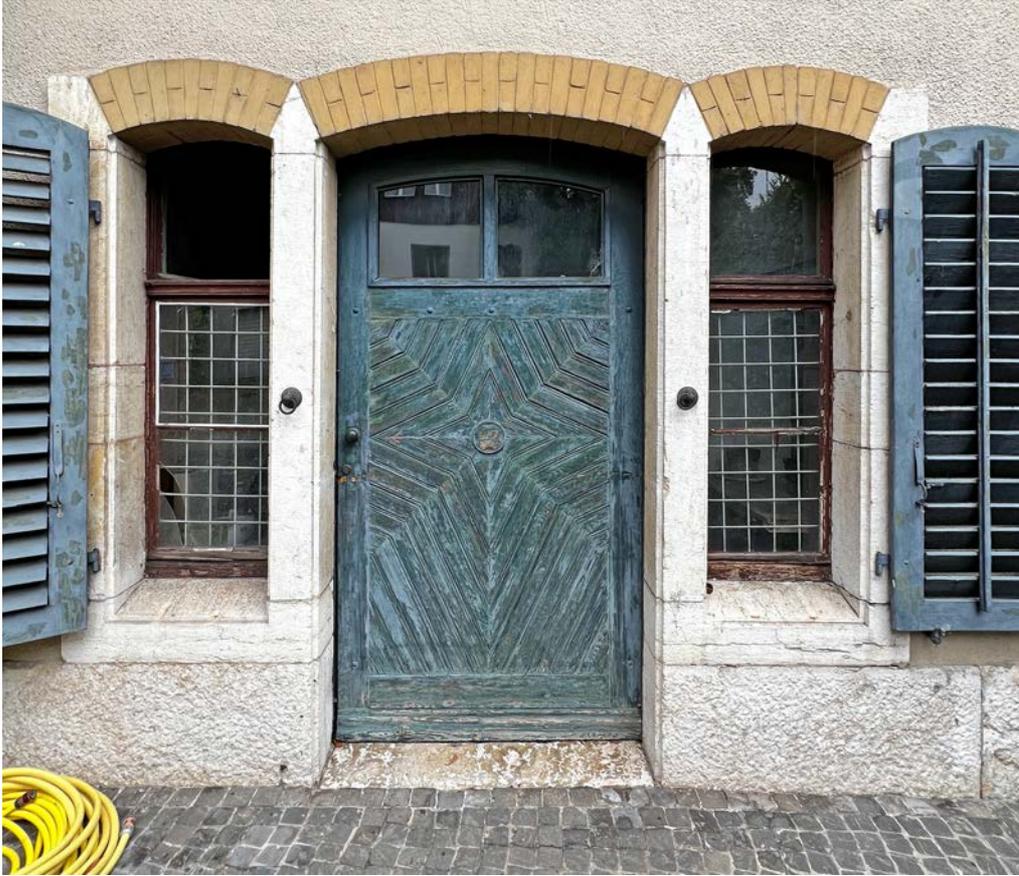
Abb. 31: Eingang zur Stallung. Quelle: Fabian Furter, Juli 2024.

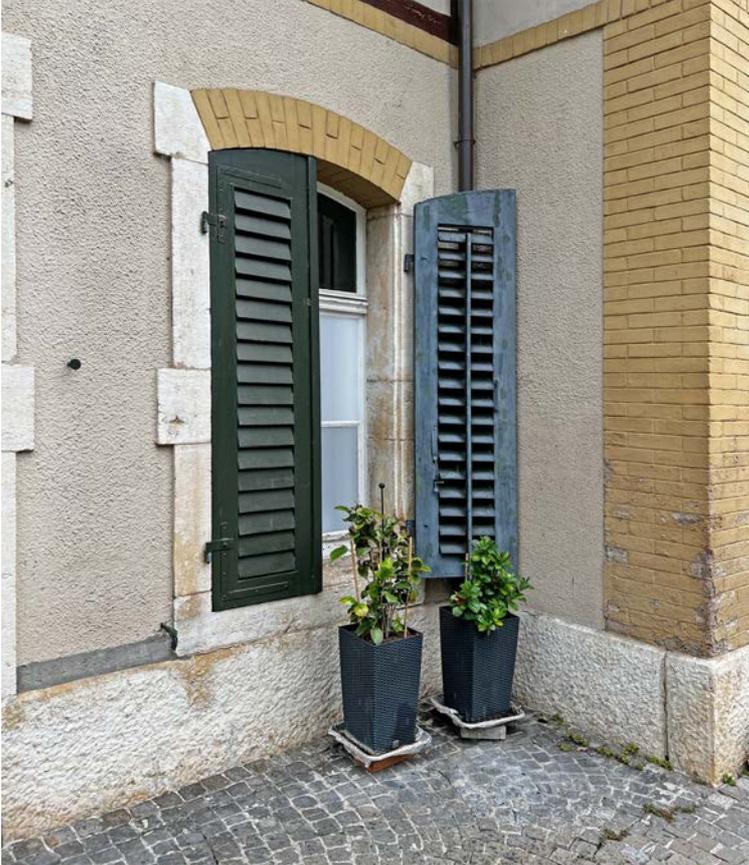
Abb. 33: Detail Erdgeschoss. Quelle: Fabian Furter, Juli 2024.

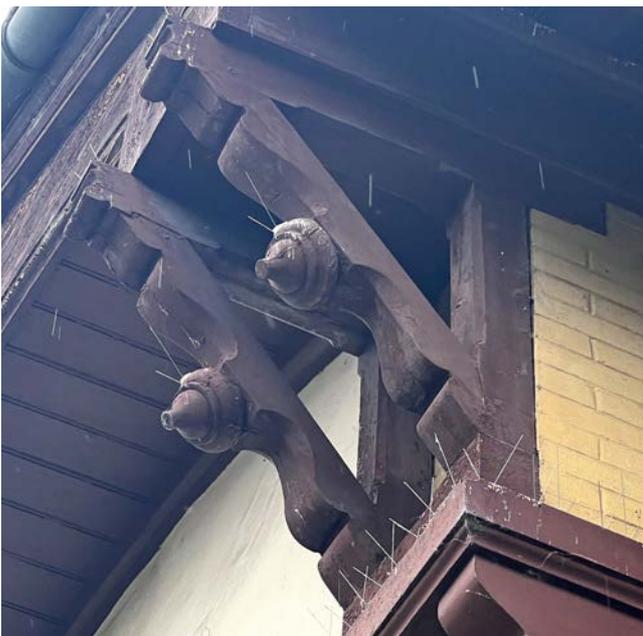
Abb. 34: Holzkonsolen des Frotispitz. Quelle: Fabian Furter, Juli 2024.

Besondere Beachtung verdient das als Holzwerk klar aus der Fassade hervortretende Frontispiz mit seinem auf zwei Doppelkonsolen ruhenden Segmentbogen sowie den Drechler- und Schnitzarbeiten, darunter zwei Rosetten.

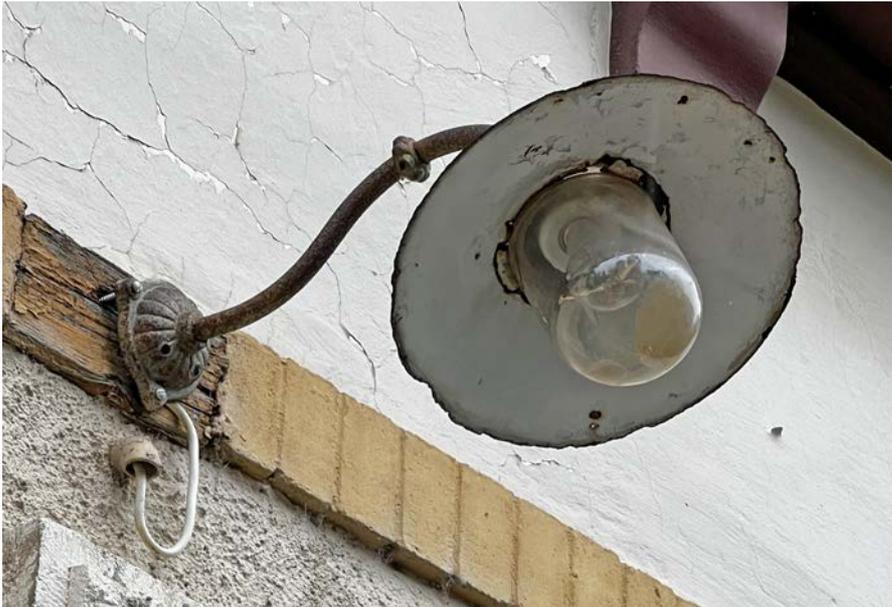
Abb. 35: Leuchte über dem Remisentor. Quelle: Fabian Furter, Juli 2024.

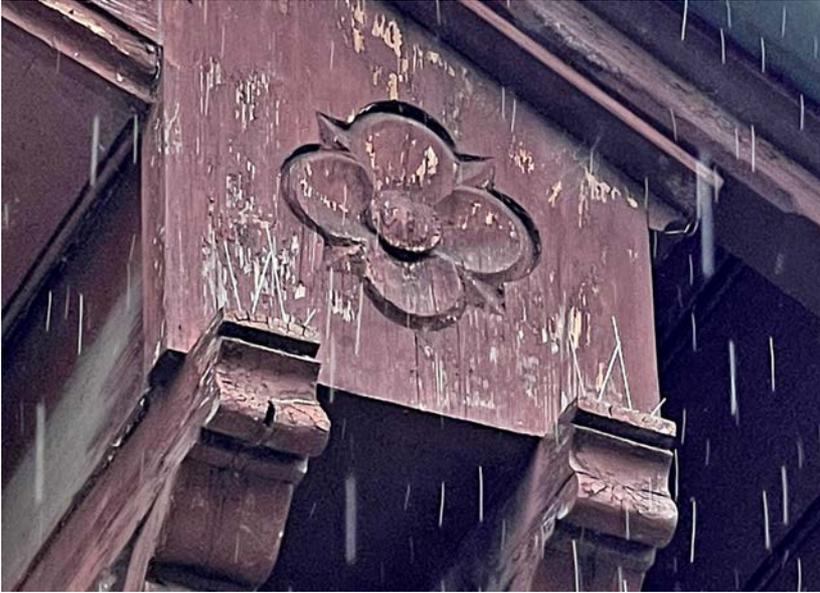
Abb. 37: Holzrosette am Dachgiebel. Quelle: Fabian Furter, Juli 2024.

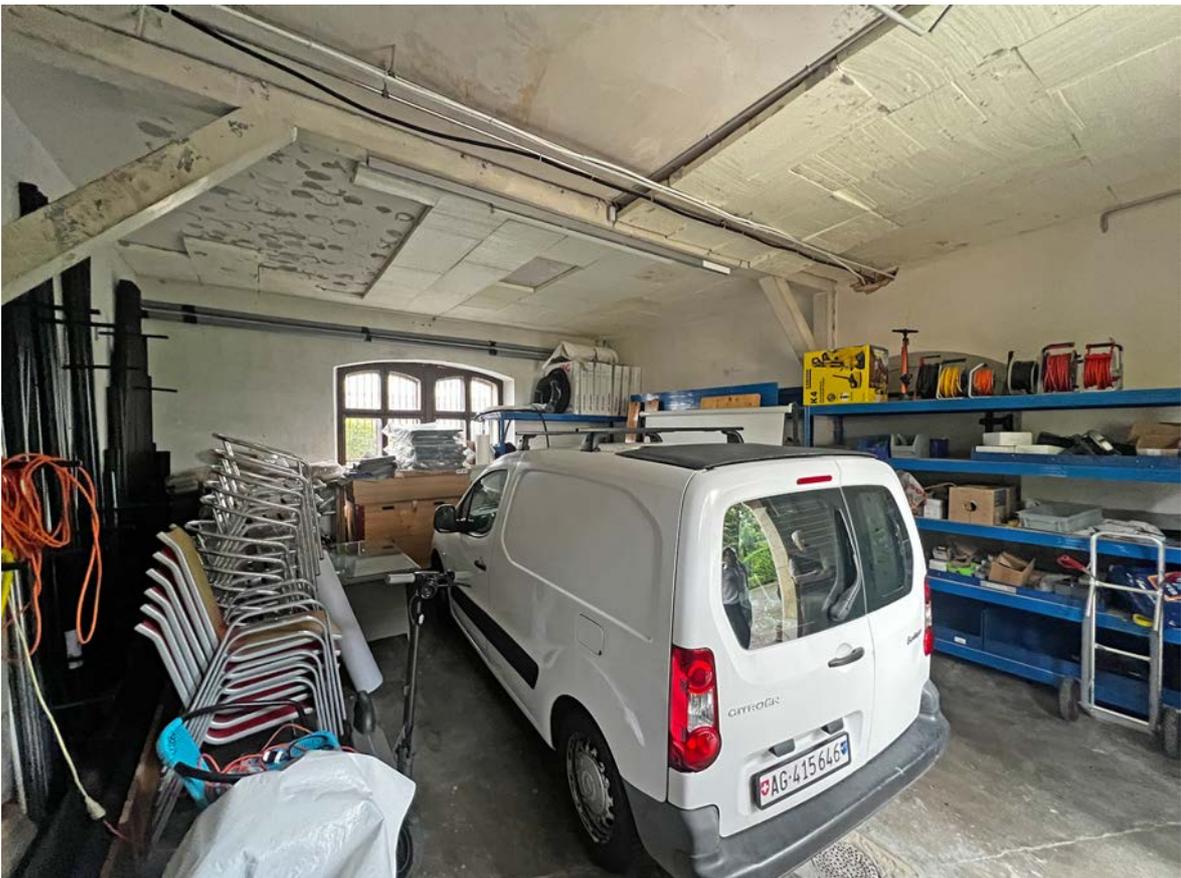
Abb. 38: Remise innen mit nachträglich eingebautem Träger aus Stahl. Quelle: Fabian Furter, Juli 2024.

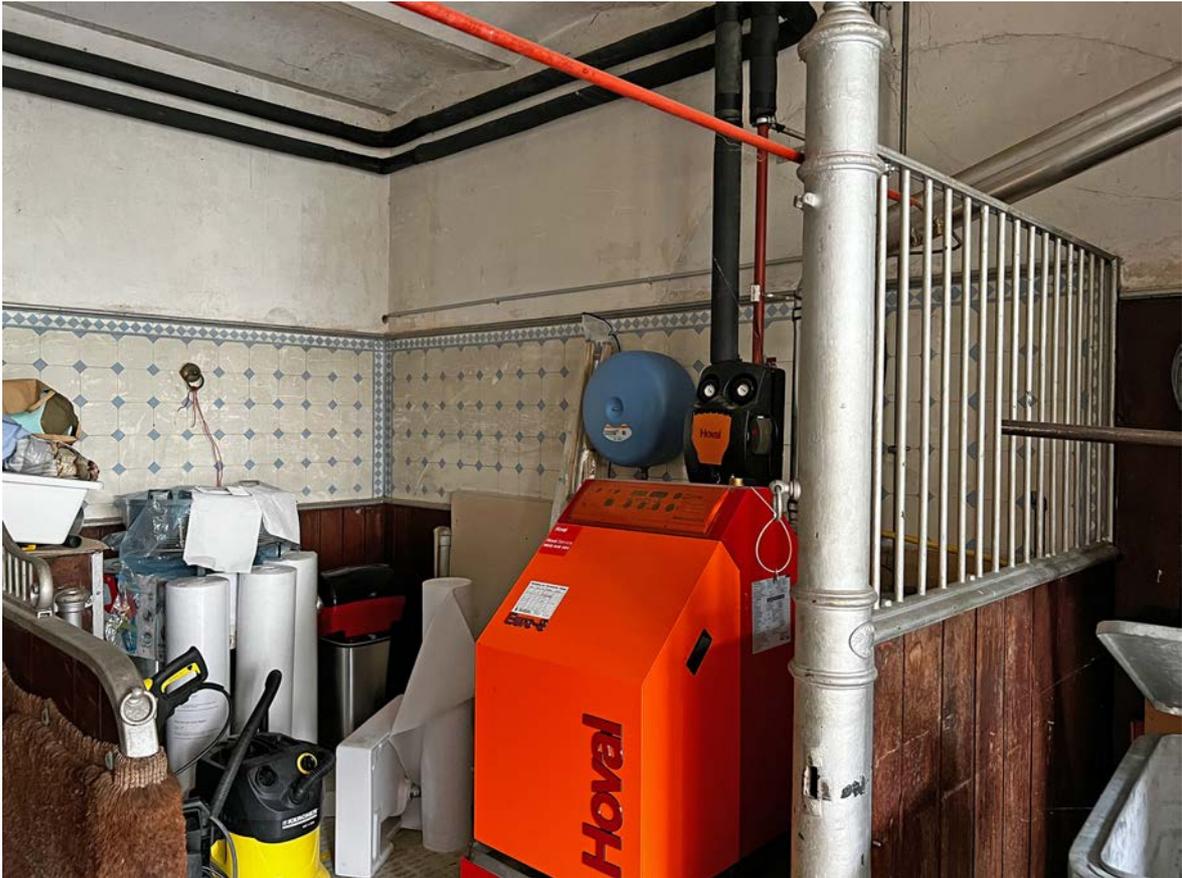
Abb. 39: Stallung mit Brenner der Ölheizung. Quelle: Fabian Furter, Juli 2024.

Beachtung soll indessen der ehemaligen Stallung geschenkt werden. Hier hat die historische Einrichtung der Firma Johann Welter Winterthur überdauert: Zwei Pferdeboxen mit gusseisernen Gittern und Pfosten, dazu die Beschläge und die Keramikplatten an den Wänden. **Abb. 38 bis 45: Fotos Gebäude innen.**

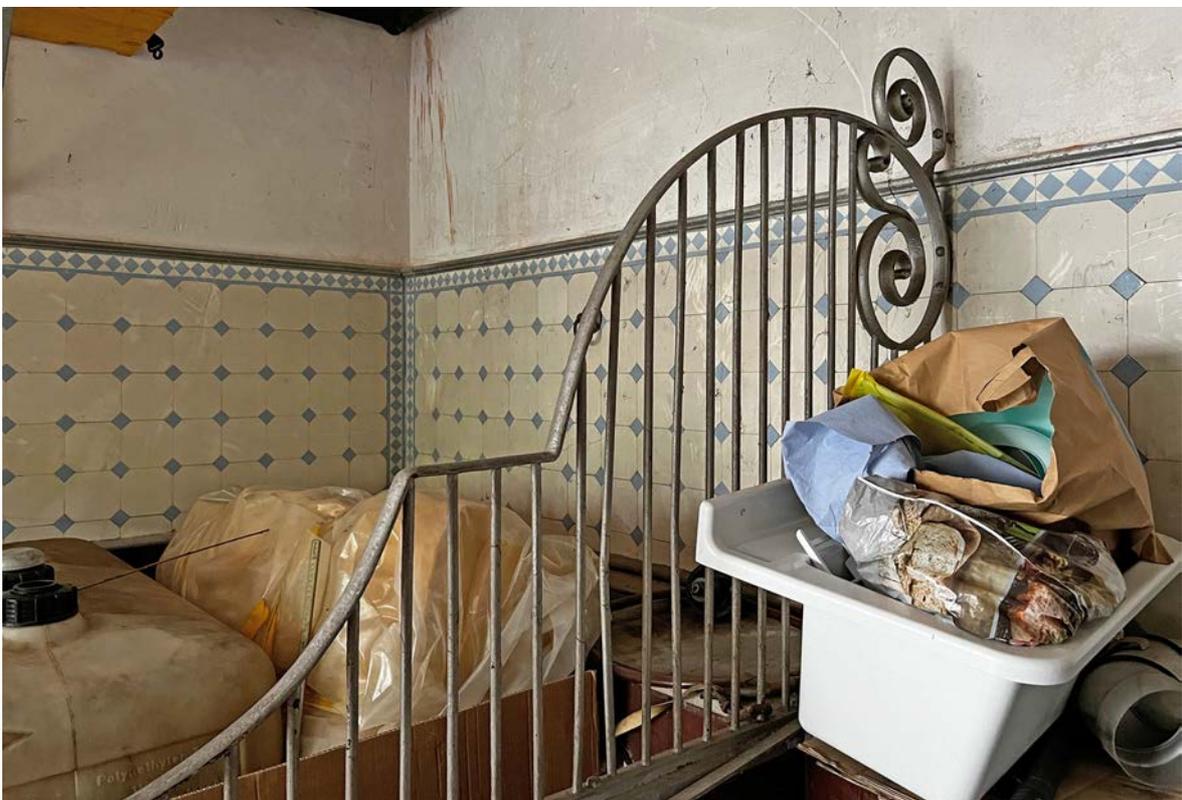
Abb. 40: Trenngitter zwischen den beiden Pferdeboxen. Quelle: Fabian Furter, Juli 2024.

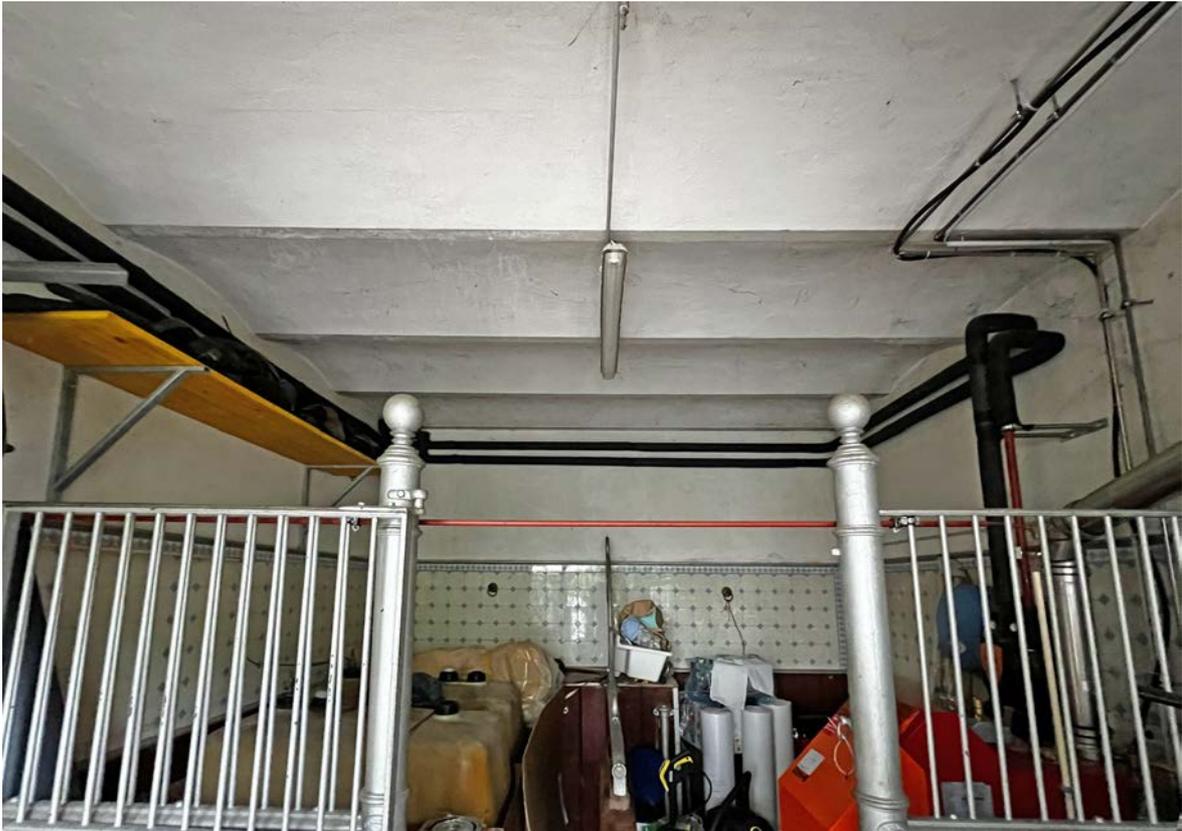
Abb. 41: Stallung mit Hourdisdecke. Quelle: Fabian Furter, Juli 2024.

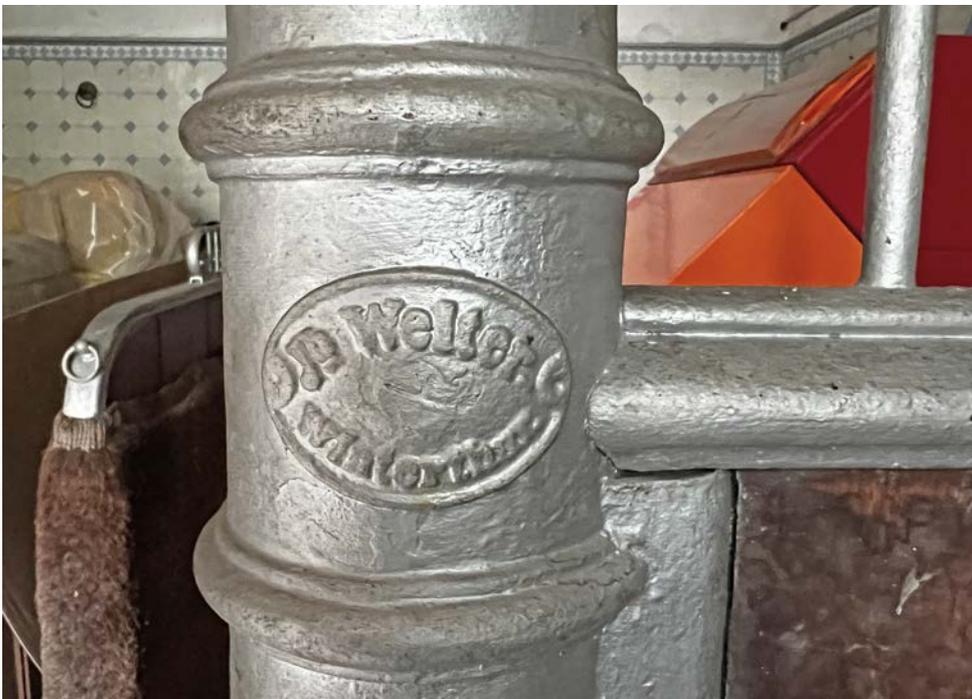
Abb. 42: Detail Gusseisenpfosten. Quelle: Fabian Furter, Juli 2024.

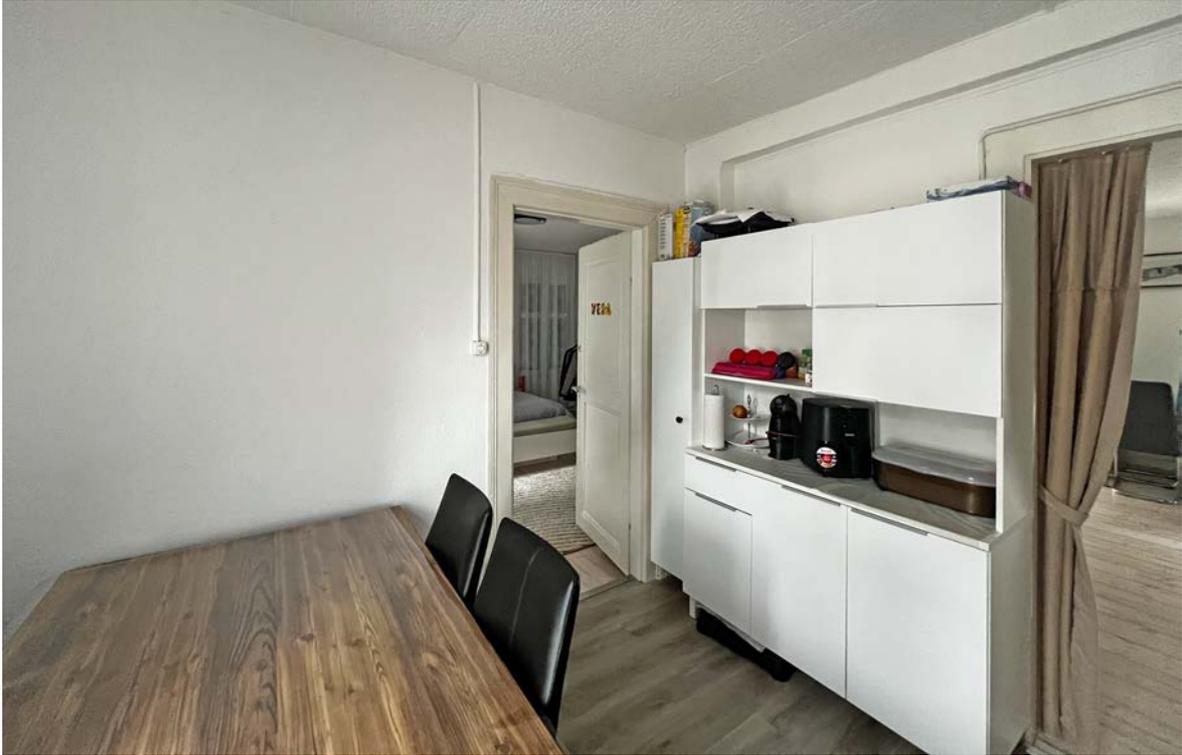
Abb. 45: Küche mit gestemmer Türe in eines der drei Schlafzimmer. Quelle: Fabian Furter, Juli 2024.

Auf eine Beschreibung der Vierzimmerwohnung im Obergeschoss kann hier verzichtet werden, weil diese mit Ausnahme der gestemmt Türen vollständig modernisiert und überprägt worden ist und keine architekturhistorische Bedeutung mehr aufweist. Das gilt auch für die Geschirrkammer im Erdgeschoss.
