Bestandsanalyse Schulhaus Robersten, Rheinfelden

Planbeilage

Auftraggeber
Stadtverwaltung Rheinfelden
Liegenschaften
Rathaus / Marktgasse 16
4310 Rheinfelden

Datum
05.02.2021

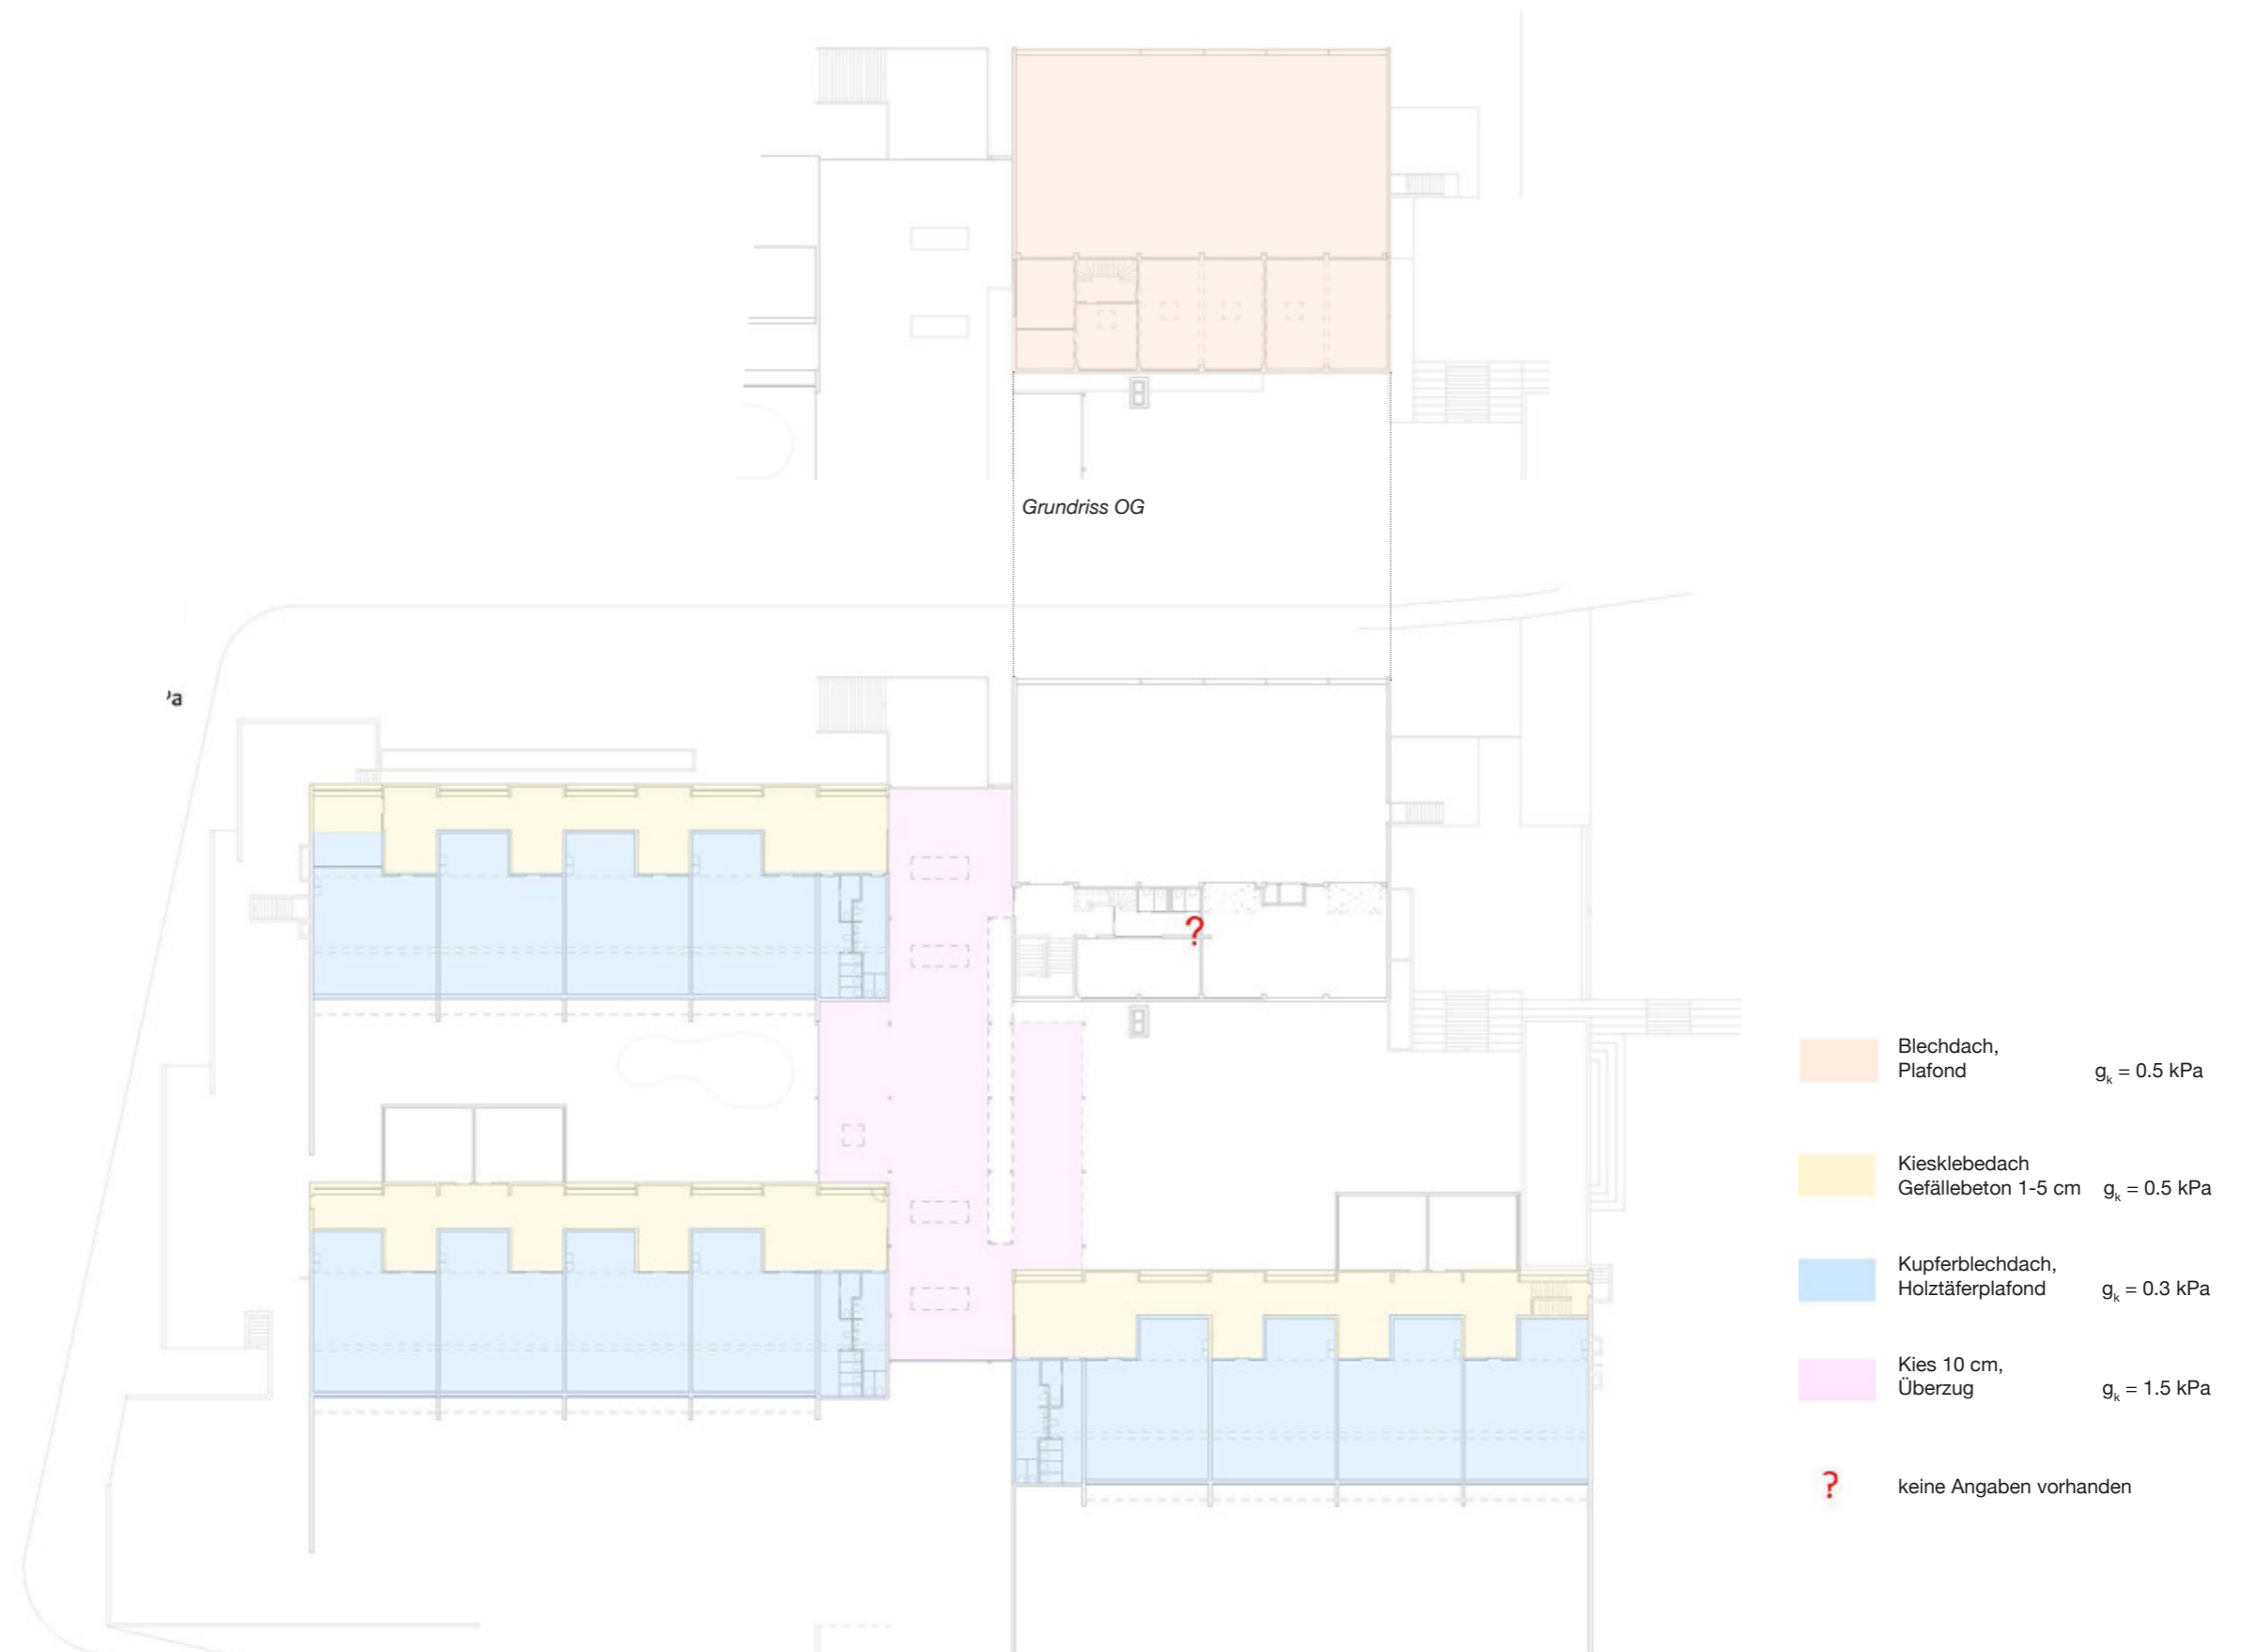
Dachaufbau Decke Turnhallentrakt
Dachaufbau Decke über EG / Bodenaufbau Zwischendecke Turnhallentrakt, M 1:500

* Vermutlich höhere Nutzlasten möglich, da die Decken als Luftschutzanlage bemessen wurde. Genaue Angaben bezüglich maximaler Nutzlast nach weiteren Untersuchungen möglich.
